INFORME TÉCNICO

**MANTENIMIENTO DE ASCENSORES Y MONTACARGA DE LOS EDIFICIOS Y
MANTENIMIENTO DEL SISTEMA DE CLIMATIZACIÓN DE LA BIBLIOTECA
DE LA UNIVERSIDAD DE LAS ARTES
SIE-UA-001-2022**

INFORME DE AVANCE 2

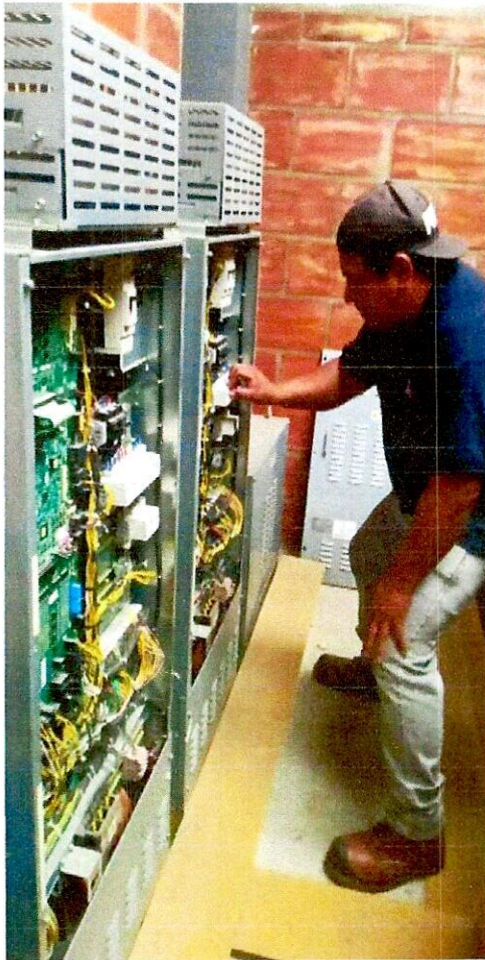
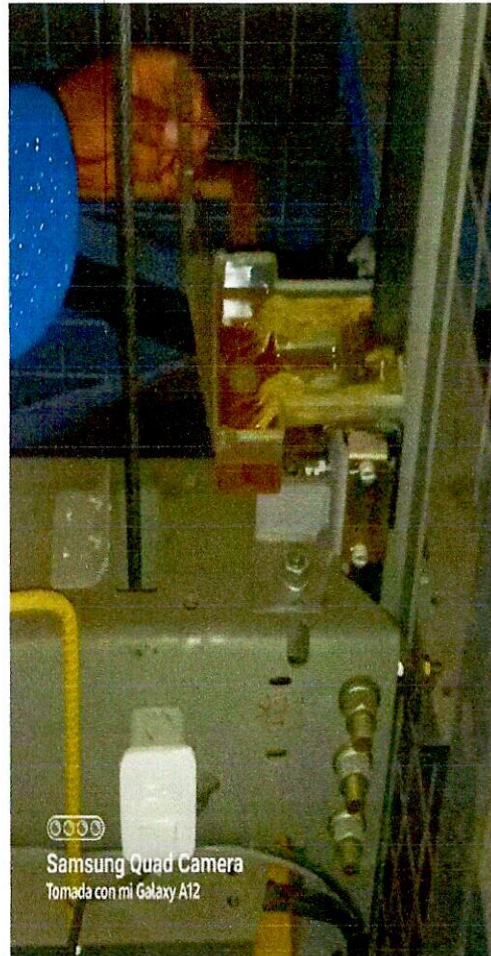
ANEXO FOTOGRÁFICO BIBLIOTECA

Se encuentra el equipo funcionando correctamente por lo que se procedió a realizar el respectivo mantenimiento preventivo para que continúe en marcha sin presentar novedades que alteren o perjudiquen a los usuarios.

- Uso adecuado del equipo, no debe superar el peso máximo de 2 a 4 personas por cabina o equipo dado que al sobre pesar el peso sugerido se puede llegar a dañar el fruncimiento u ocasionar un accidente a los usuarios que lo usen.
- Se recomienda la limpieza continua de rieles de piso para el cierre y apertura de puertas de la cabina.
- Mantener en buen estado las señaléticas de uso de los equipos.
- Se recomienda que a penas el equipo deje de funcionar o se reporten ruidos inusuales durante el uso del mismo sea informada la compañía dado que así evitamos que sufra más daños los circuitos y mecanismo de función

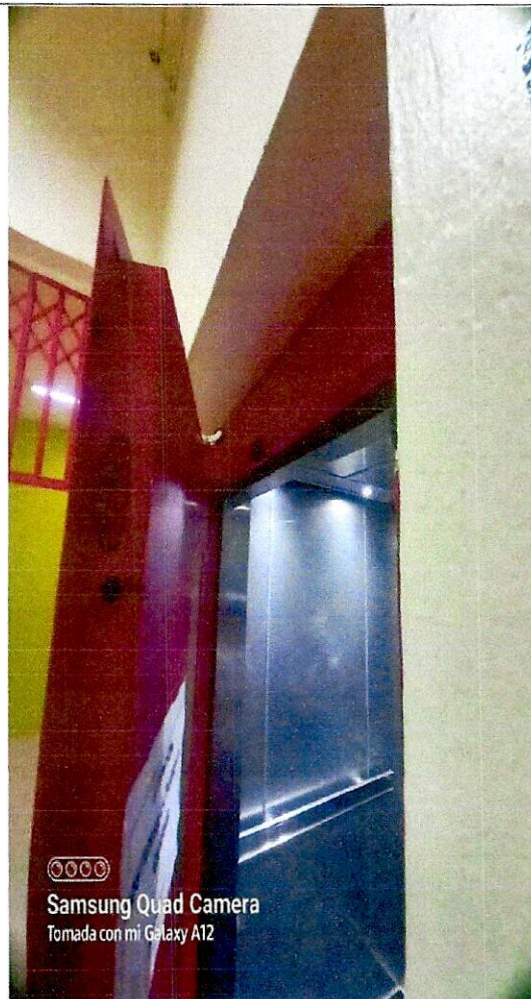
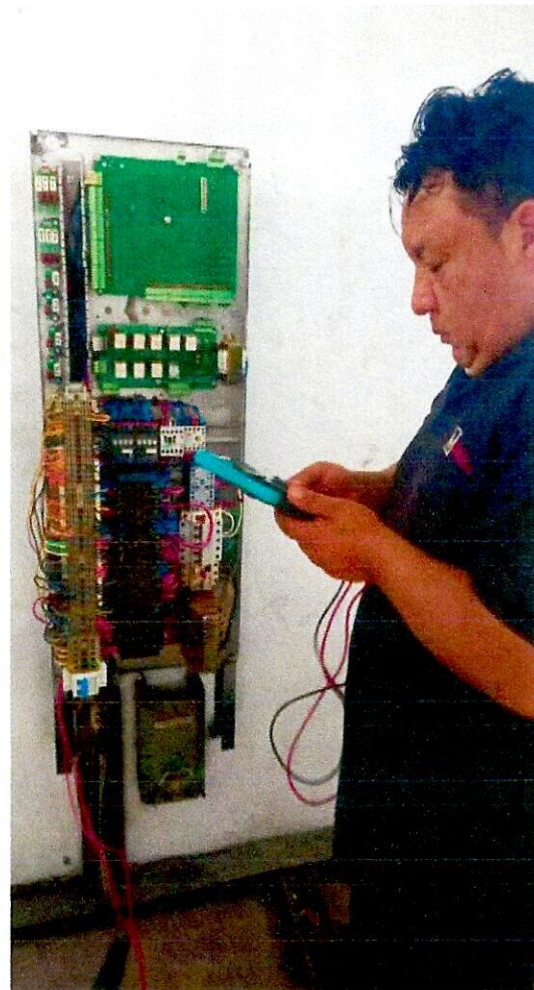
ANEXO FOTOGRÁFICO TÁBARA

Se encontró el equipo defectuoso en el motor de freno y fallo en los amortiguadores de las puertas, por lo que se informó a la entidad que se debe realizar un seguimiento del equipo por si vuelve a presentar este inconveniente y dejarlo inmediatamente fuera del uso de los usuarios para evitar su daño definitivo, una vez realizado el mantenimiento adecuado se dejó en funcionamiento el equipo.

- Uso adecuado del equipo, no debe superar el peso máximo de 2 a 4 personas por cabina o equipo dado que al sobrepesar el peso sugerido se puede llegar a dañar el funcionamiento u ocasionar un accidente a los usuarios que lo usen.
- Se recomienda la limpieza continua de rieles de piso para el cierre y apertura de puertas de la cabina.
- Mantener en buen estado las señaléticas de uso de los equipos.

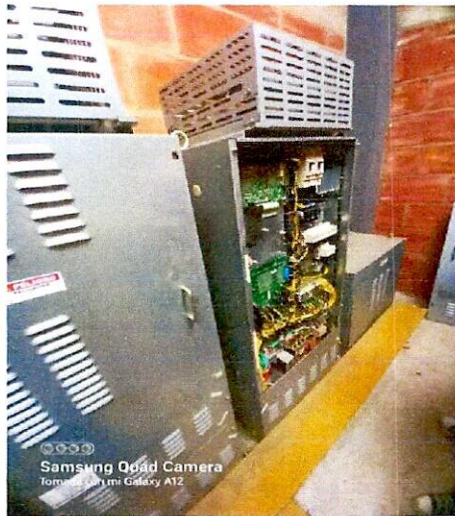
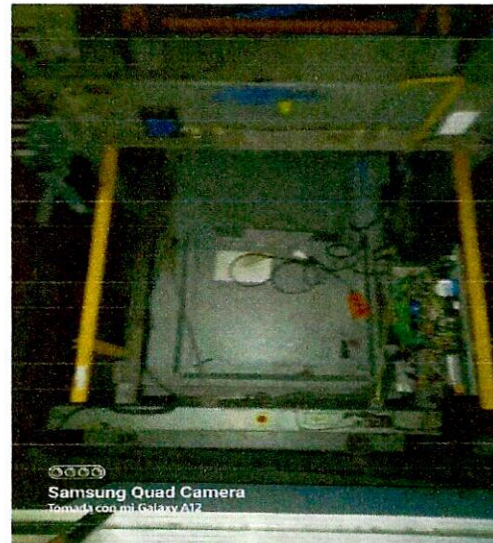
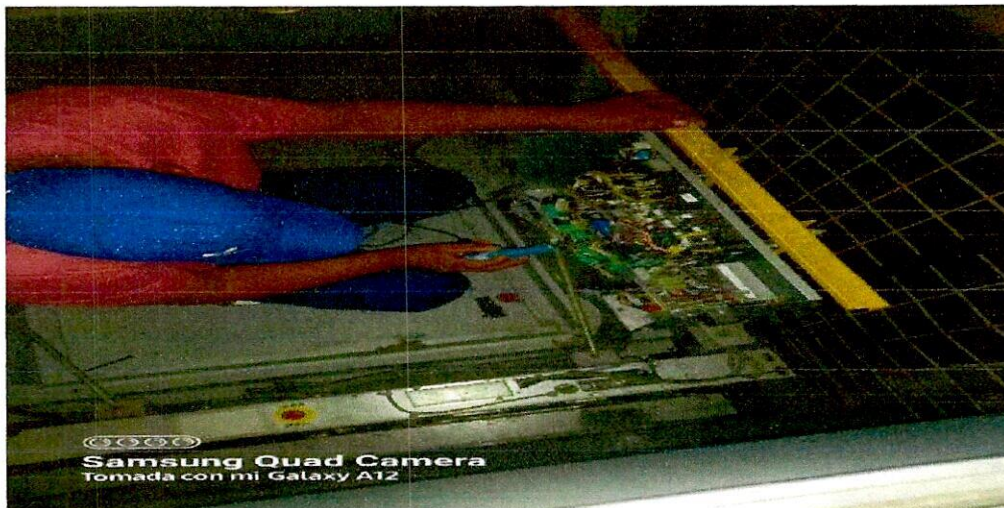
ANEXO FOTOGRÁFICO MZ 14

Se encontró el primer equipo operando correctamente y el otro equipo continúa fuera de servicio por daño de tarjeta electrónica de tarjeta principal de ascensor. Por lo que se volvió a notificar a la entidad que el segundo equipo no se puede poner en funcionamiento dado que existe un daño severo para el funcionamiento y que debe estar fuera de servicio para los usuarios.

- Uso adecuado del equipo, no debe superar el peso máximo de 6 a 8 personas por cabina o equipo dado que al sobre pesar el peso sugerido se puede llegar a dañar el fruncimiento u ocasionar un accidente a los usuarios que lo usen.
- Se recomienda la limpieza continua de rieles de piso para el cierre y apertura de puertas de la cabina.
- Se recomienda el cambio de tarjeta electrónica principal del ascensor.
- Mantener en buen estado las señaléticas de uso de los equipos.
- Se recomienda que se tome en cuenta realizar otro tipo de manteniendo aparte del preventivo dado que el equipo ya no se puede ser usado por el daño existente en la tarjeta electrónica.

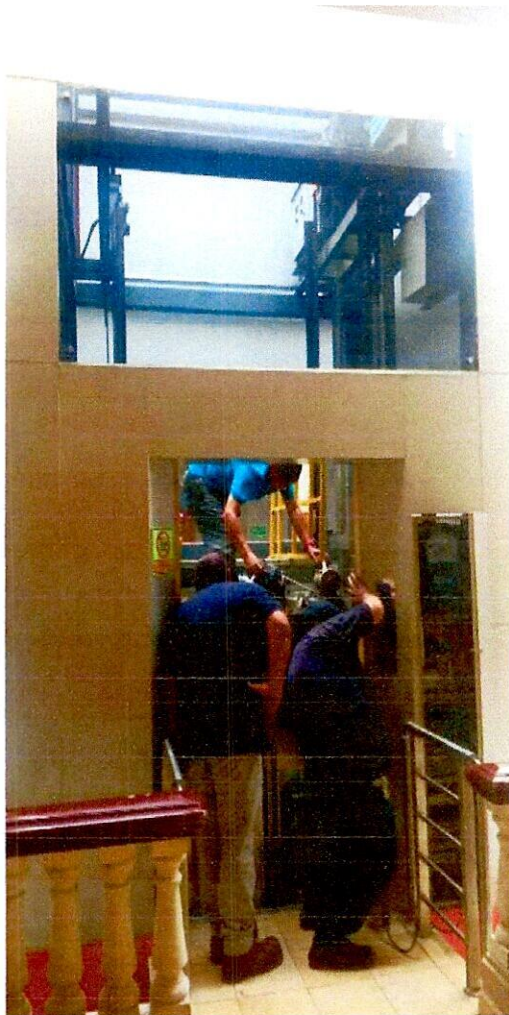
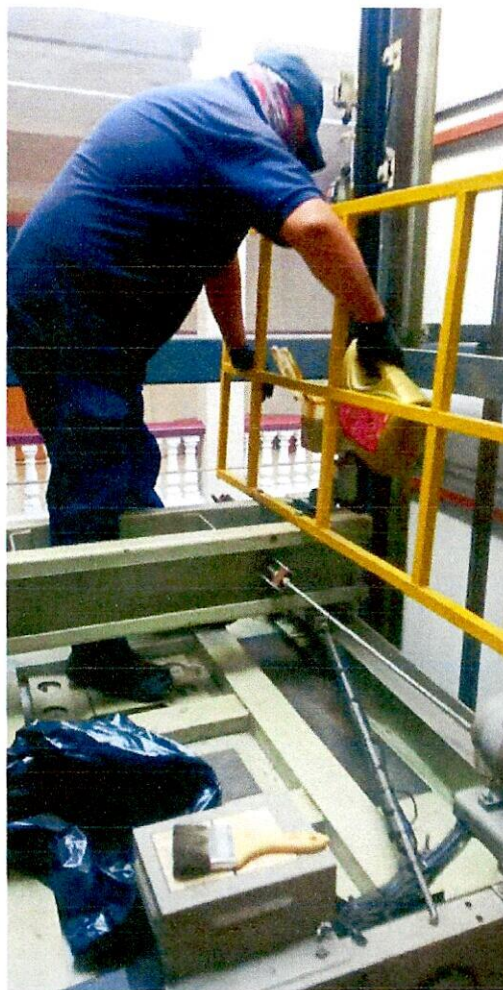
ANEJO FOTOGRÁFICO GOBIERNACIÓN

Se encuentra el equipo funcionando correctamente por lo que se procedió a realizar el respectivo manteniendo preventivo para que contiene en marcha sin presentar novedades que alteren o perjudiquen a los usuarios.

- Uso adecuado del equipo, no debe superar el peso máximo de 2 a 4 personas por cabina o equipo dado que al sobre pesar el peso sugerido se puede llegar a dañar el fruncimiento u ocasionar un accidente a los usuarios que lo usen.
- Se recomienda la limpieza continua de rieles de piso para el cierre y apertura de puertas de la cabina.
- Mantener en buen estado las señaléticas de uso de los equipos.
- Se recomienda que a penas el equipo deje de funcionar o se reporten ruidos inusuales durante el uso del mismo sea informada la compañía dado que así evitamos que sufra más daños los circuitos y mecanismo de función
