INFORME DE GESTIÓN DE SERVICIOS PROFESIONALES

Elaborado por:
Ing. Mariam Hinostroza Logroño

Área:
Dirección de Planificación de Infraestructura Física

JUNIO / 2021

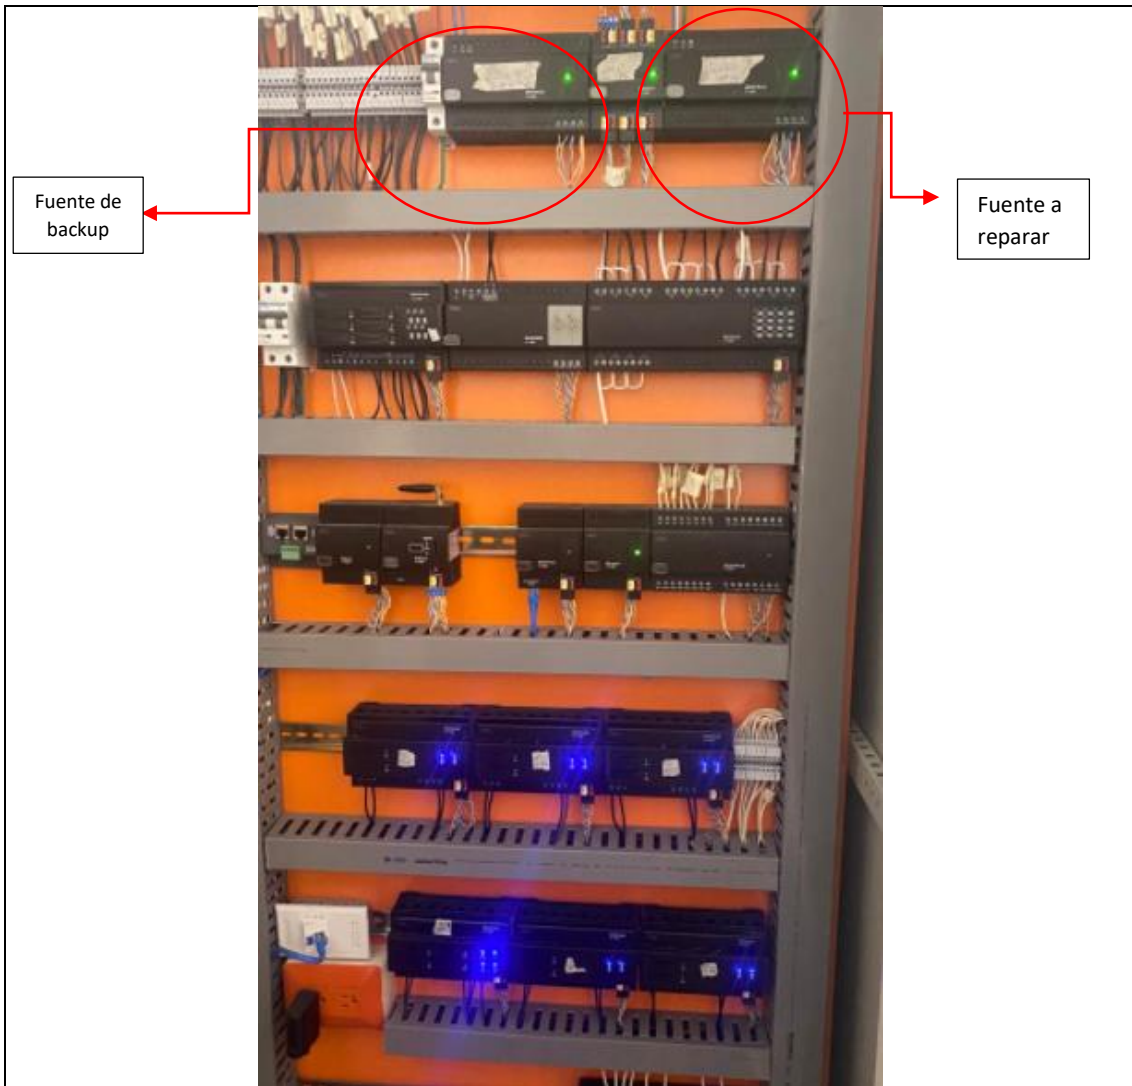
Ilustración 2 Panel de control

Durante las pruebas se pudo observar que no poseía voltaje de 24 VDC a la salida y tampoco corriente de salida de 2.4 A.

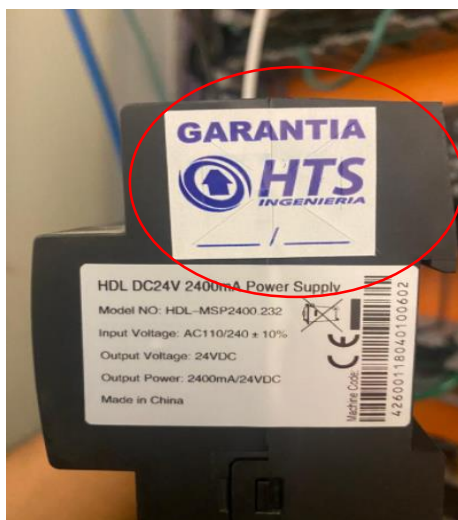
Ilustración 3 Fuente que se encontraba como Garantía

Fuente reparada por parte del proveedor

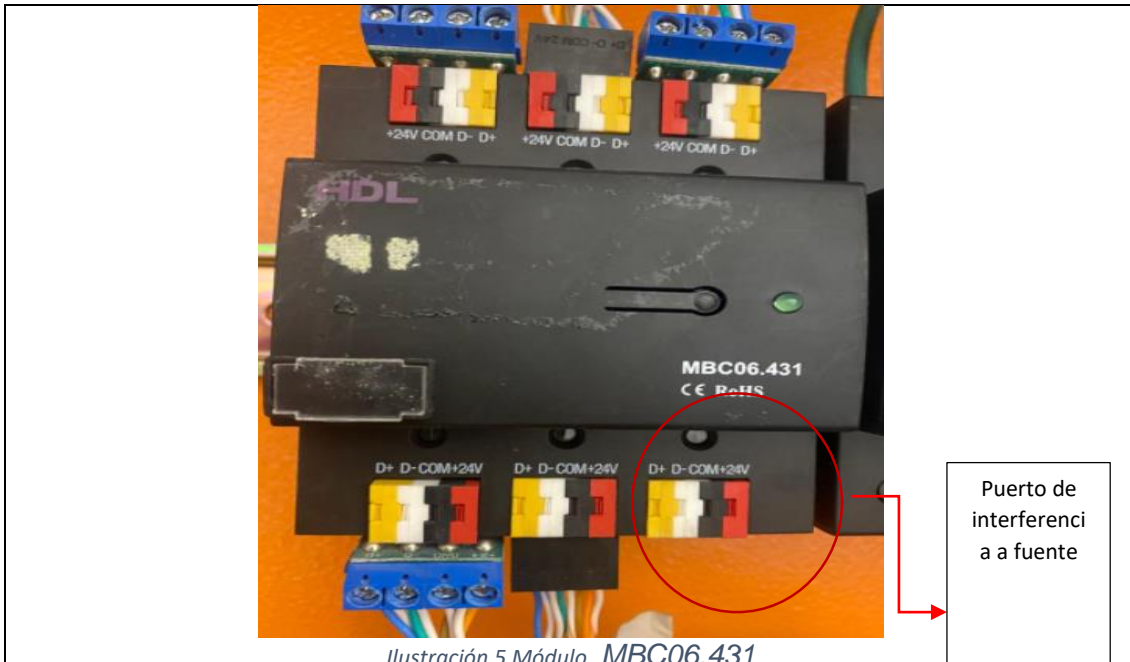
Ilustración 5 Módulo MBC06.431

Se procedió a desconectar el punto de conexión común en una línea de autobús dentro de la red Pro HDL BUS, el puerto 6 del módulo MBC06.431, dado que esto provoca el parpadeo de la fuente y esto a su vez provocó un corto deteriorando la fuente. Se pudo desconectar la línea 6, ya que el módulo consta de sólo el hardware con conexiones rápidas, conexiones creadas, en este caso el puerto 6 tiene relación con los sensores de movimiento que accionan el sistema de luminarias de los baños del primera planta alta y oficina.

- Realizar el cambio del módulo MBC06.431, dado que esto provocó el parpadeo de la fuente y esto a su vez provoco un corto deteriorando la fuente SB-DN-PS2.4.
- Cambiar todas las luminarias fluorescentes a led que se encuentran en el taller de pintura 2 en el edificio tábara para mejorar en su totalidad el área de trabajo.
- Leer el datashet de equipos especializados antes de intervenir cuando se presente fallas dentro del siglo del trabajo.
- Coordinar una visita técnica con el proveedor de la consola AUDIENT ASP8024 para encontrar una solución pronta para el manejo del equipo, dado que sus recomendaciones ya fueron realizadas y no se obtuvo respuesta de mejoras.
- Tener en stock fusibles de 63 A de 24 KV para poder reemplazar de manera inmediata.

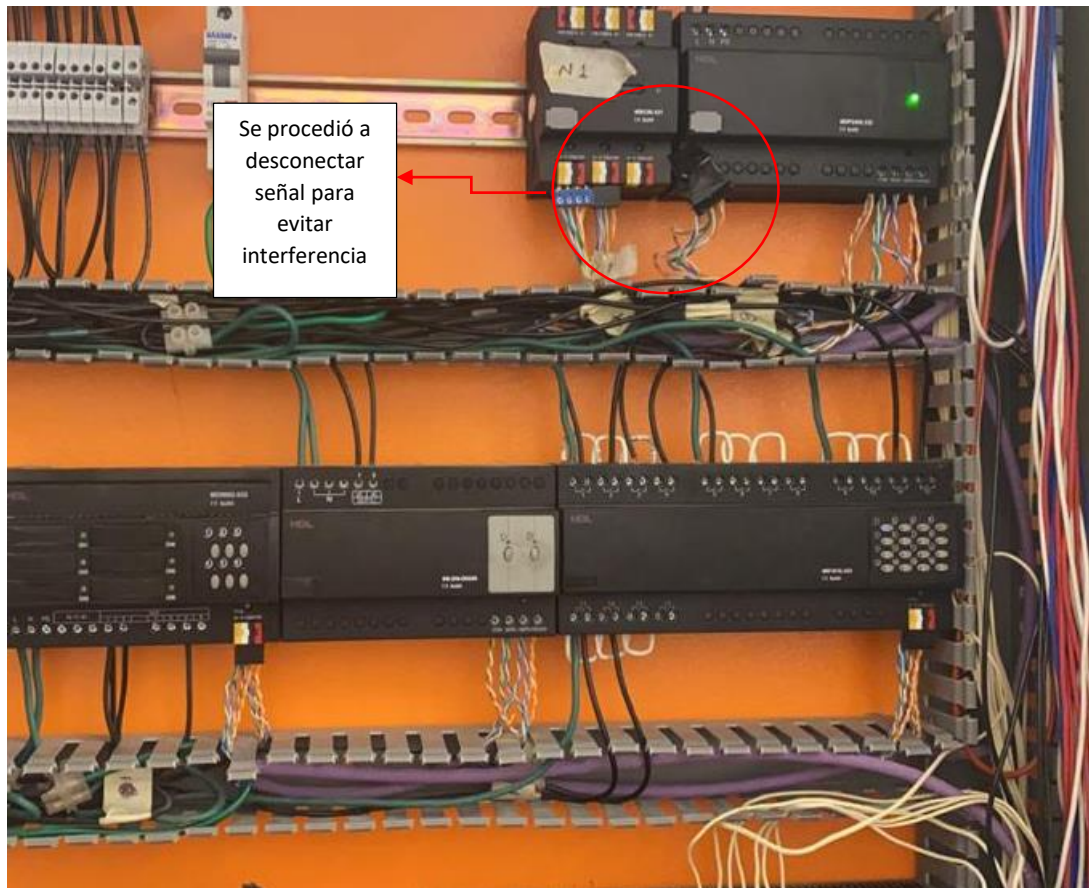
Ilustración 6 Desconexión de entrada a Módulo MBC06.431

Una vez desconectado el puerto 6, la fuente pudo operar de forma normal, accionando todo el sistema demótico de luminarias.

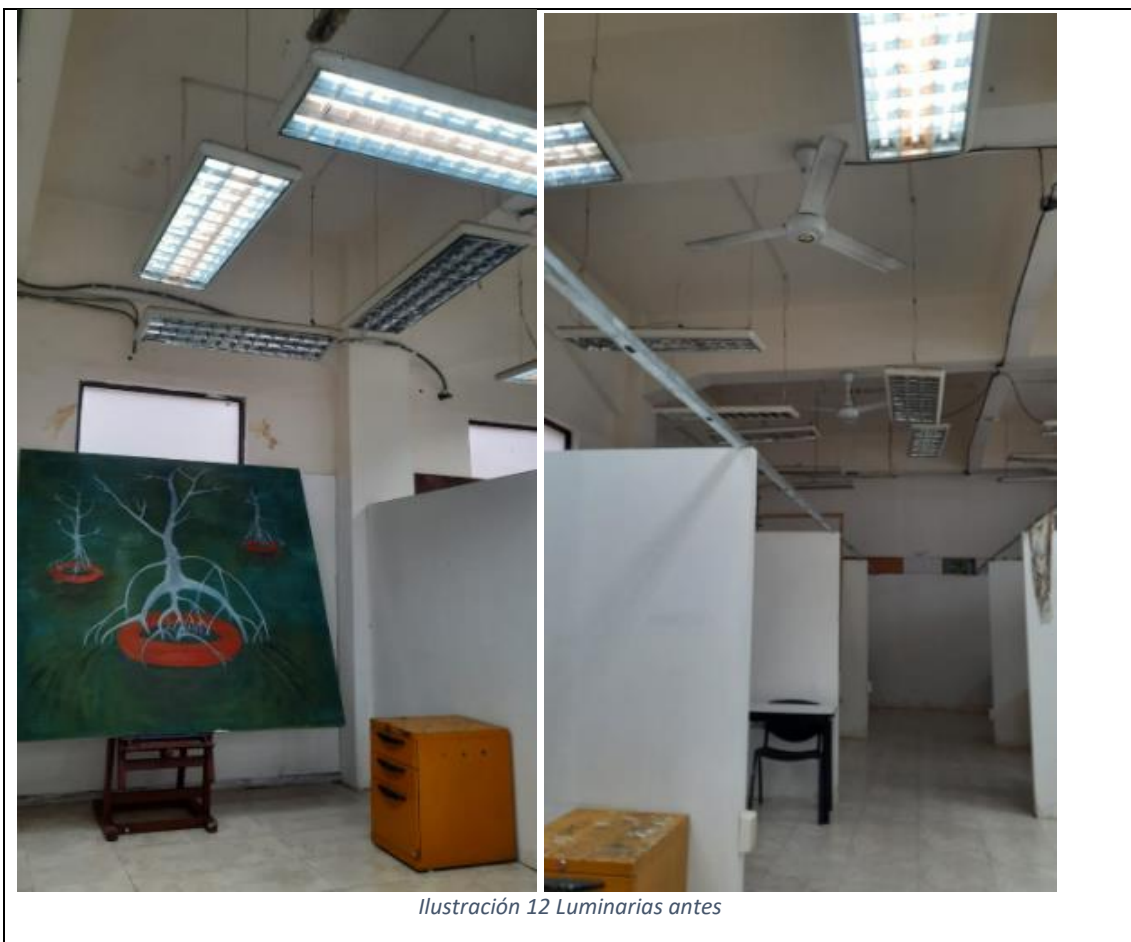
Se puede apreciar la falta de iluminación dentro de los espacios de los talleres de pintura, por tal razón se realizó el cambio de luminarias tipo led para priorizar el área de trabajo y a su vez generar ahorro de energía.

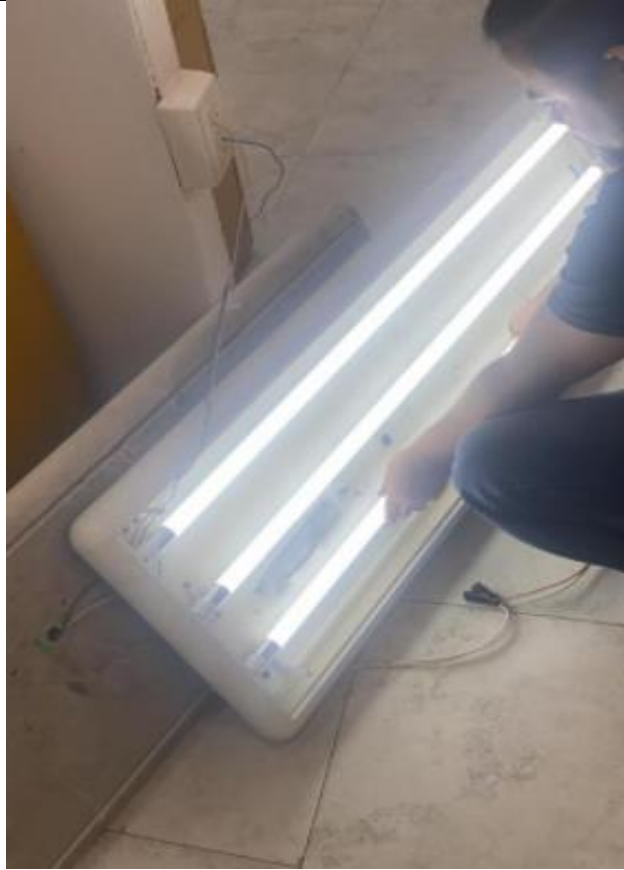
Ilustración 14 Prueba de luminarias

Se logró comprobar el funcionamiento de cada luminaria en el espacio de taller de pinturas 1, las luminarias led son de 6500K.

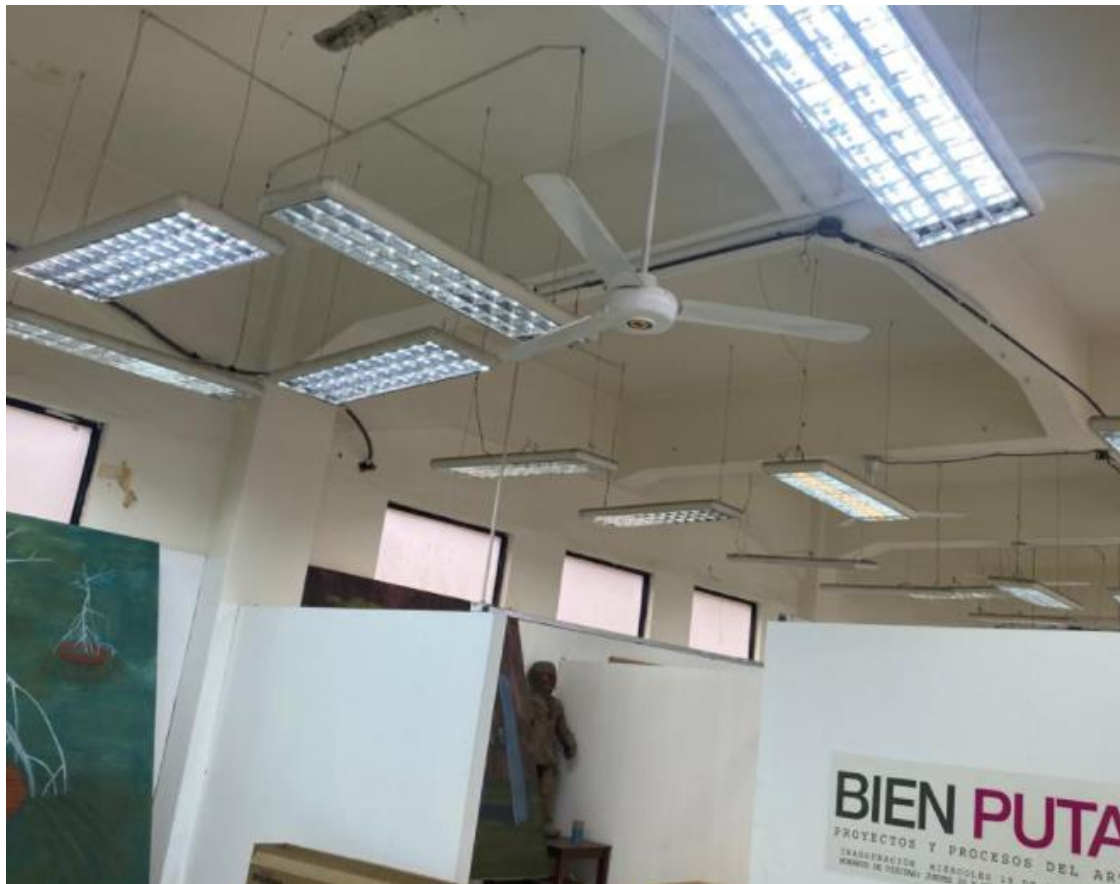
Ilustración 18 Luminarias después

Se alcanzó realizar el cambio de luminarias de la entrada y las del lado derecho, obteniendo un total del 50% del total de luminarias del espacio total, obteniendo una mejora de iluminación de acuerdo a las necesidades de la escuela de artes visuales, cabe recalcar que es necesario colocar una luminaria de 3000k por cada luminaria para obtener el resultado deseado por parte de la escuela de artes visuales.

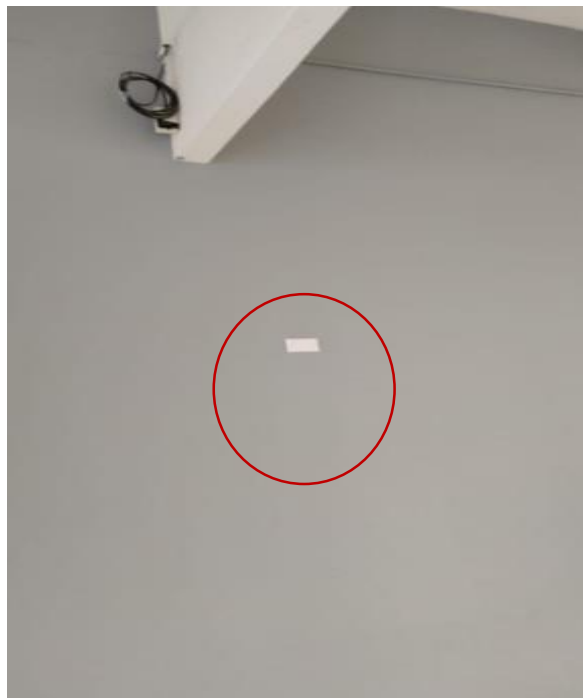
Ilustración 22 Colocación de tapa eléctrica ciega

Dentro de las instalaciones del taller de pintura 3 se niveló luminarias de la parte posterior del aula, además se colocó tapas eléctricas ciegas para que no se observen orificios de antiguas conexiones eléctricas.

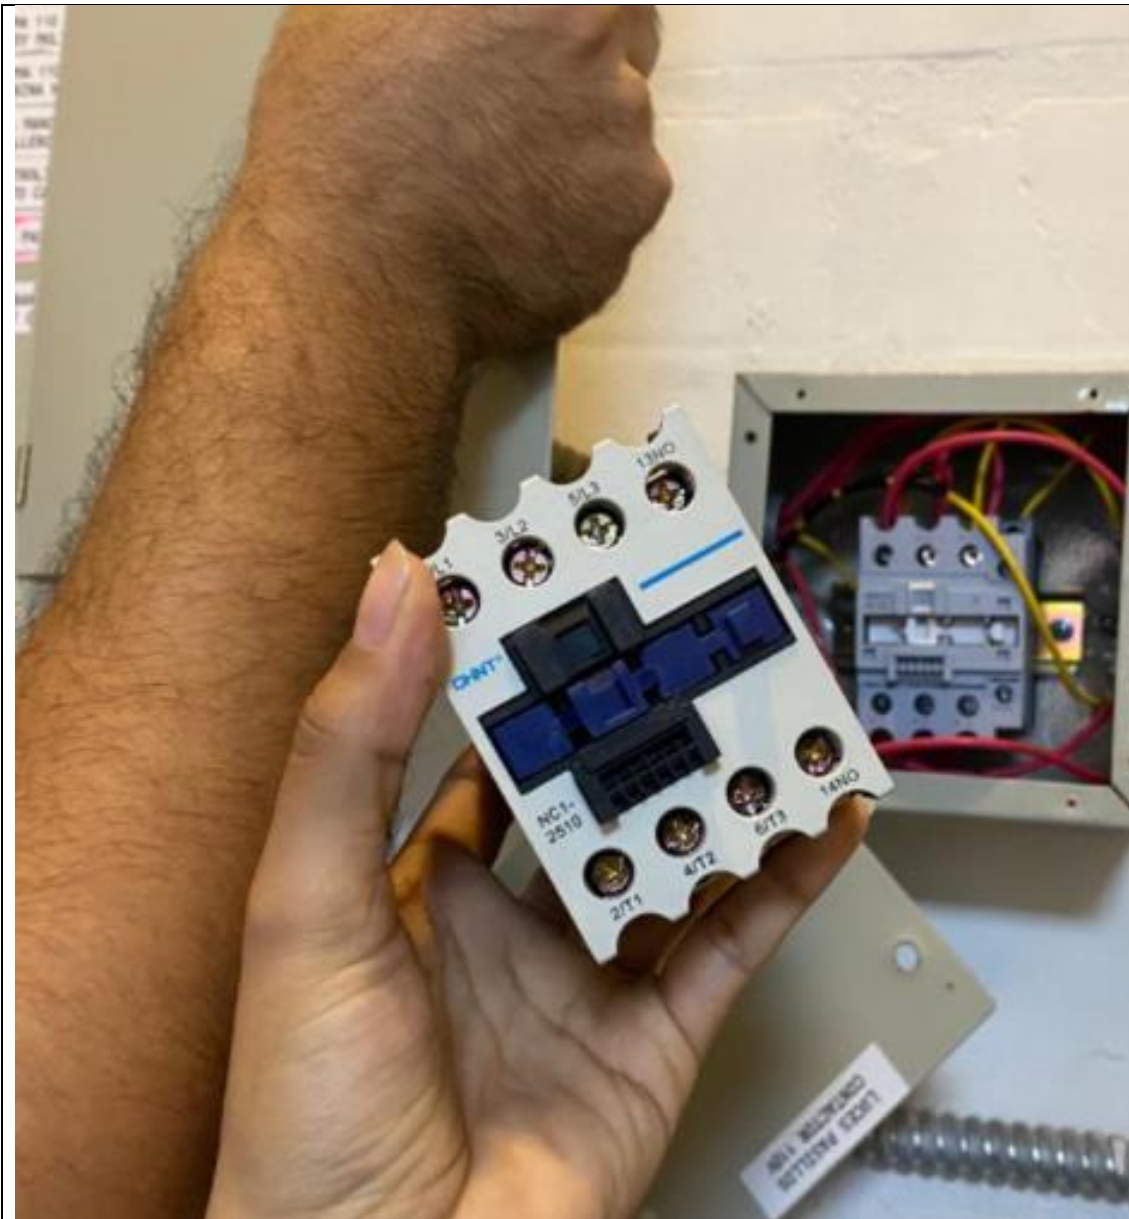
Ilustración 25 Desmontaje de contactor

Ante el mal accionamiento de contactores que se encuentra antes de la caja de breakers de cada piso del edificio manzana 14, y por ende, al no poder activarse las luminarias por falta de alimentación, se procedió a verificar el funcionamiento de cada uno de ellos logrando identificar fallas en la bobina interna de cada uno de contactores de 25 A de 220 V.

Se realizó el cambio de contactores que acciona el funcionamiento de la caja de breakers de luminaria, se procedió a cambiar por más capacidad de corriente, el original era de 25 A a un contactor de 32 A, con bobina de 220 V.

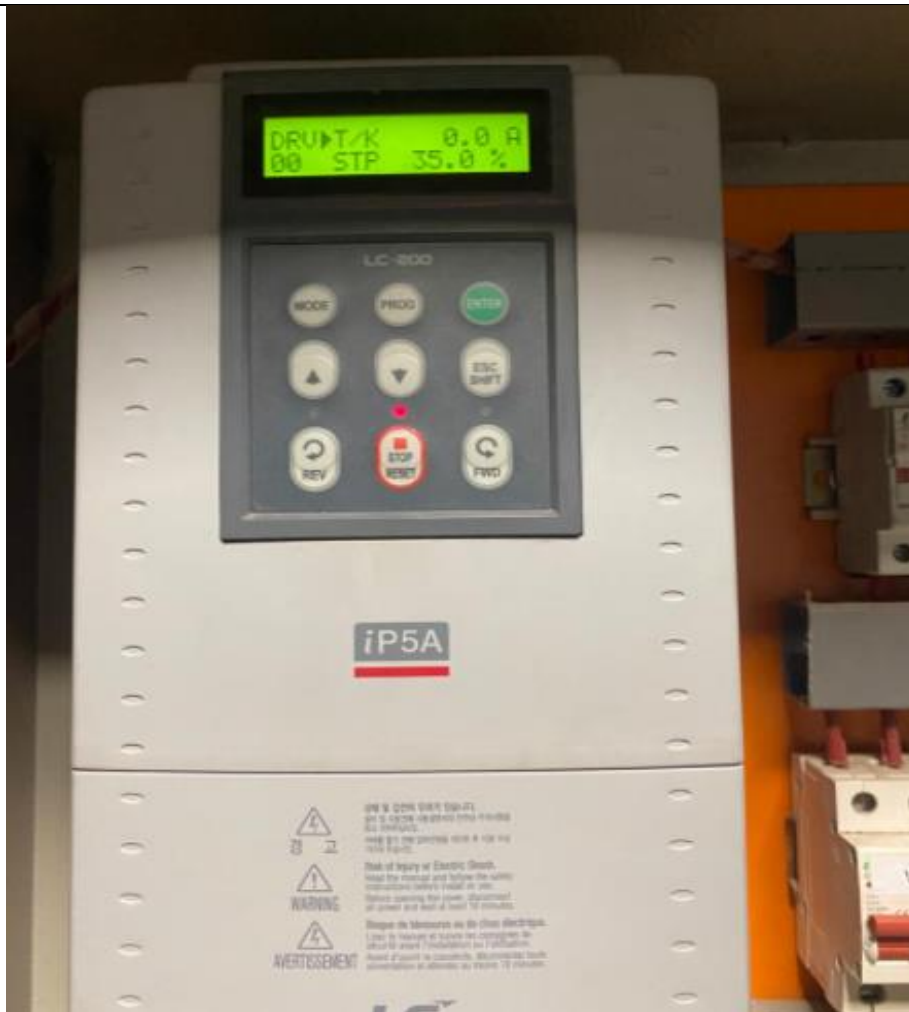
Ilustración 35 Alarma de falla de Variador ip5A

Ante la frecuencia de alarma de falla en el variador que controla las 3 bombas en el sistema sanitario, alarma de “error”, se procedió a realizar la revisión de alarma en el datashet del variador y visualizar las corrientes de cada una de las bombas dentro del panel del control.

Dentro de las especificaciones del datasheet y analizando el correcto funcionamiento de cada uno de los componentes que conforman el panel de control, se procedió a realizar el reset desde la parte interna del variador y la falla se logró resetear.

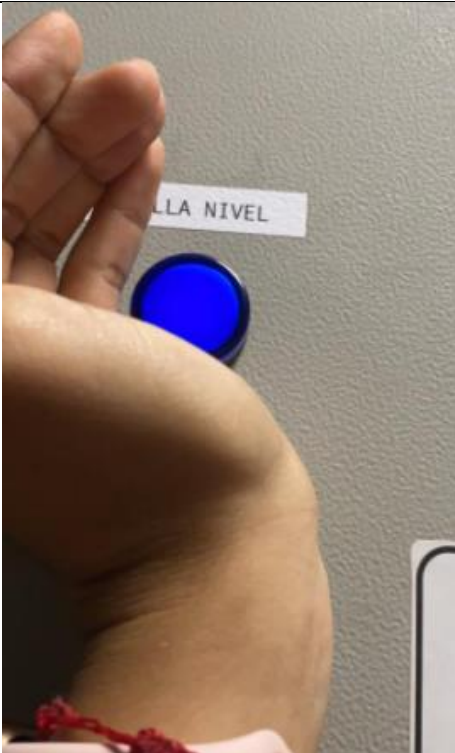
Ilustración 39 Falla de nivel

- El estudio y mediciones del variador de frecuencia para el sistema sanitario ubicado en el edificio manzana 14, nos permitió visualizar las corrientes nominales de cada bomba y el correcto funcionamiento de reset ante fallas como el sensor de nivelación de agua.

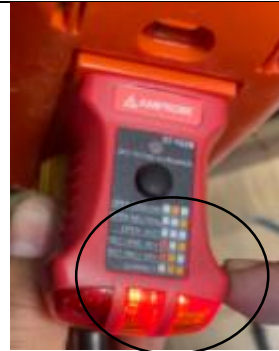
Ilustración 44 Indica el correcto funcionamiento

- El instrumento analizador de masa GFC nos indicó el correcto funcionamiento de la tierra dentro del punto del tomacorriente, por lo tanto, la correcta existencia de la puesta a tierra.

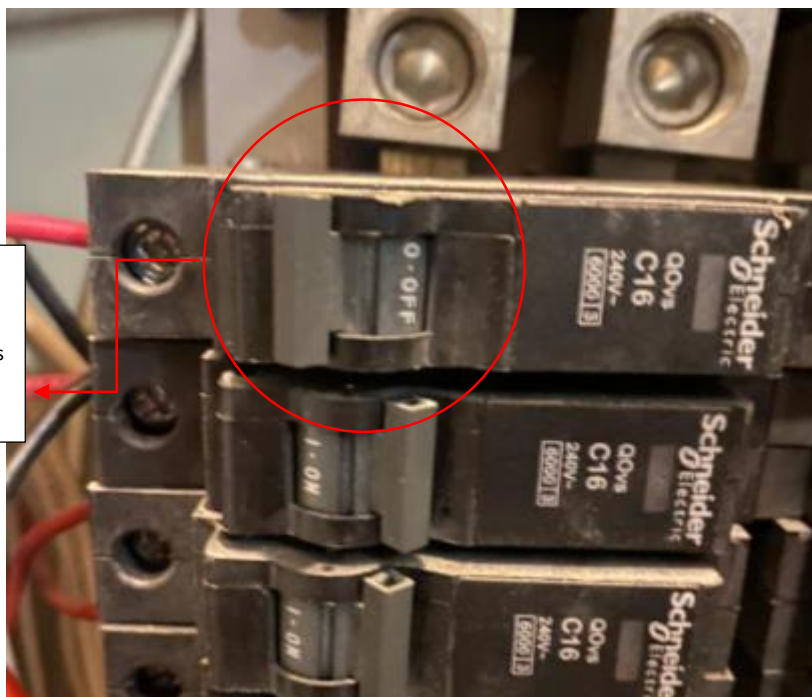
Ilustración 55 Caja de Breakers

Dentro del estudio de grabación existen tres tomacorrientes que comparten la misma alimentación, es decir el mismo breaker dentro de la caja de distribución de cada piso.

Breaker de alimentación de tomacorrientes en estudio de grabación

Dentro de las cajas de breakers, el primer breaker de 20 A, donde alimenta a los tomacorrientes que se encuentran en el estudio de grabación A, llamado como estudio de música sala de mezcla.

Se Procedió a realizar la conexión independiente del punto de carga para la alimentación de la consola AUDIENT ASP2024, desconectando fase y tierra de la previa instalación.

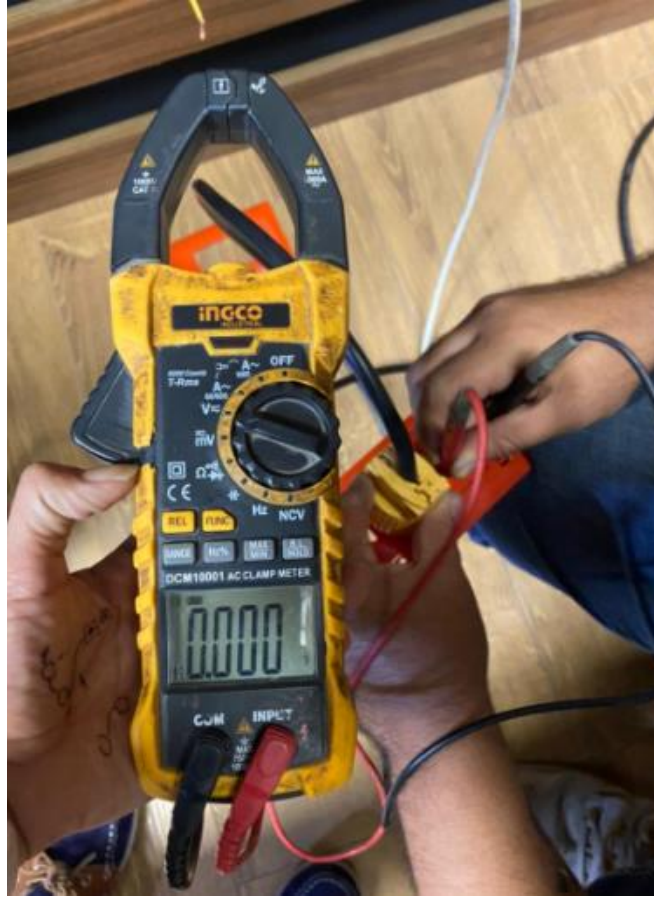
Ilustración 60 Voltaje neutro tierra 0V

- Se comprueba en sitio la tensión entre neutro y tierra, dando como resultados 0 V, entre menos voltios se obtenga entre neutro y tierra es lo ideal, dando como resultado una buena tierra.
- Con el analizador de masa GFC, se logró verificar la existencia de tierra dentro de los tomacorrientes en el estudio y en las demás áreas del edificio, es decir la tierra SÍ existe en el sistema eléctrico de distribución.
- Se realizó la medición de la salida de la fuente demostrando los niveles de voltaje normales, +18V, es decir no se encontró 17V

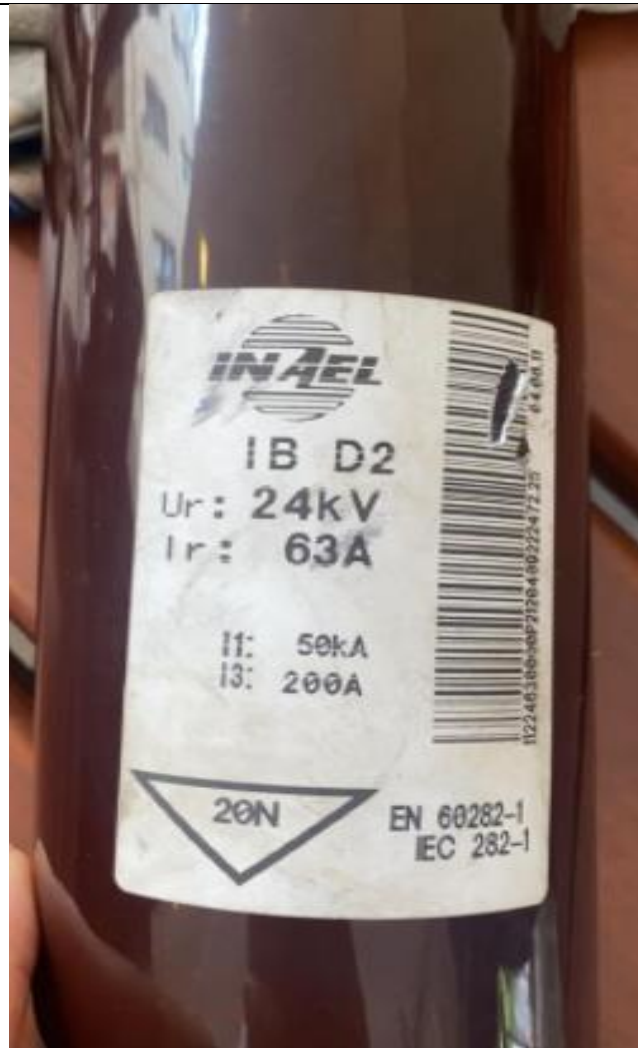
Ilustración 63 Fusible averiado

Ante la falta de energía del sector donde se encuentra ubicado el edificio gobernación, el personal realizó la inspección dentro de los edificios afectados y después de los análisis concluyeron un corto producido por un roedor dentro de las celdas de carga ubicado en el edificio gobernación.

La falta de energía afectó 1 fusible de celda de 63A 24KV, este fusible abarcaba la zona sur del edificio.

sección, por ende, se comprobó la avería del fusible de 63 A 24KV. Se sugirió realizar el cambio inmediato para resolver el problema de energía.

Cnel. procedió a realizar el cambio del fusible T/Celda de 63 A de 24KV ubicado en la celda de transferencia y se restauró la energía.

Como recomendación del equipo de CNEL, es necesario tener en stock fusibles de celda de 63 A DE 24KV para poder realizar el cambio de manera inmediata.
