INFORME TÉCNICO

MANTENIMIENTO DE ASCENSORES Y MONTACARGA DE LOS EDIFICIOS Y MANTENIMIENTO DEL SISTEMA DE CLIMATIZACIÓN DE LA BIBLIOTECA DE LA UNIVERSIDAD DE LAS ARTES SIE-UA-001-2022

INFORME DE AVANCE 3

MANTENIMIENTO FINAL

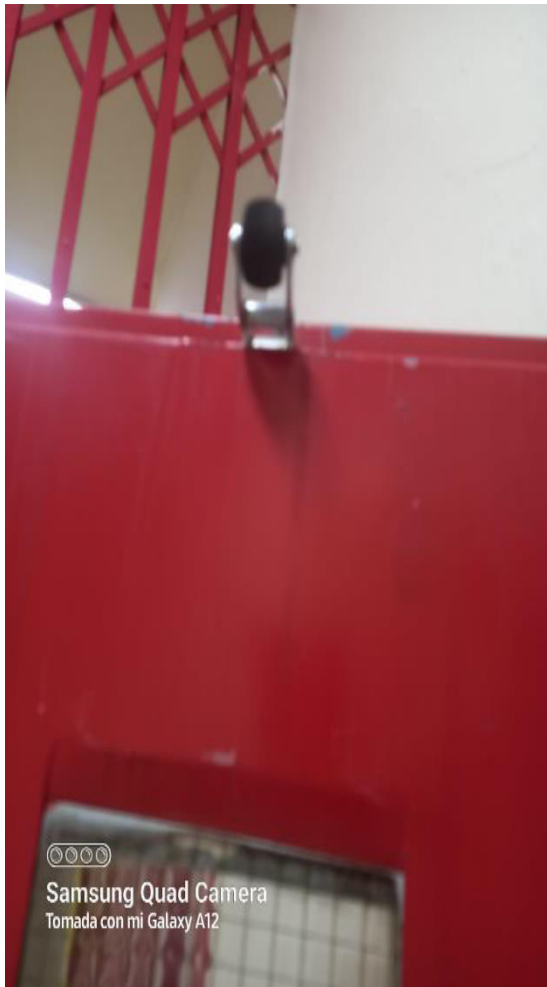
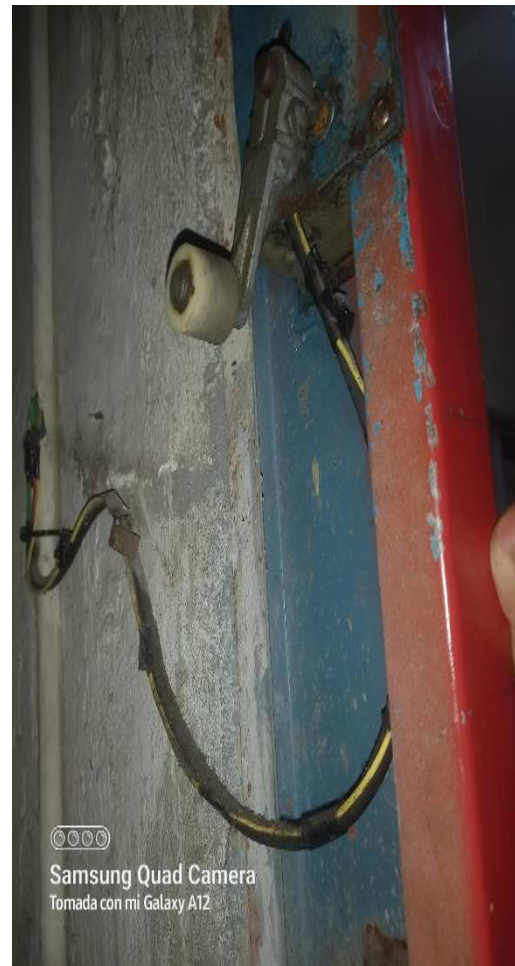
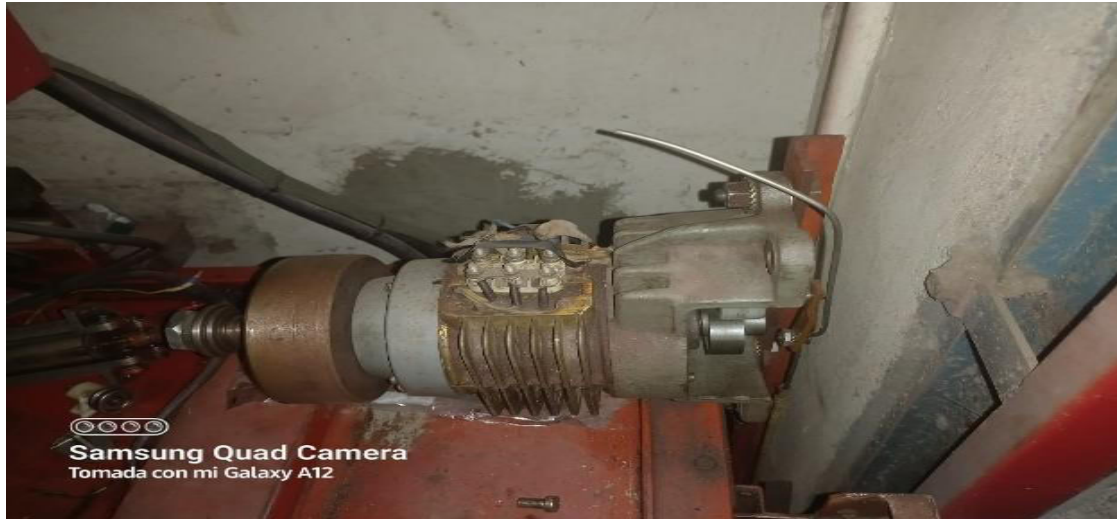
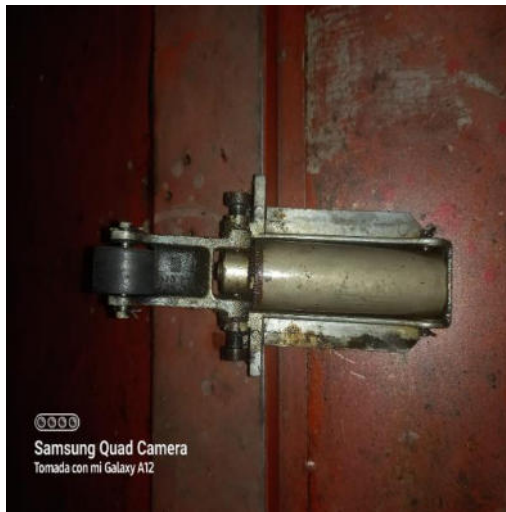
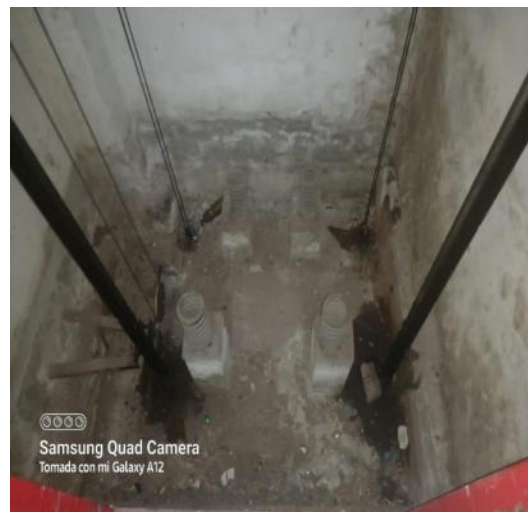
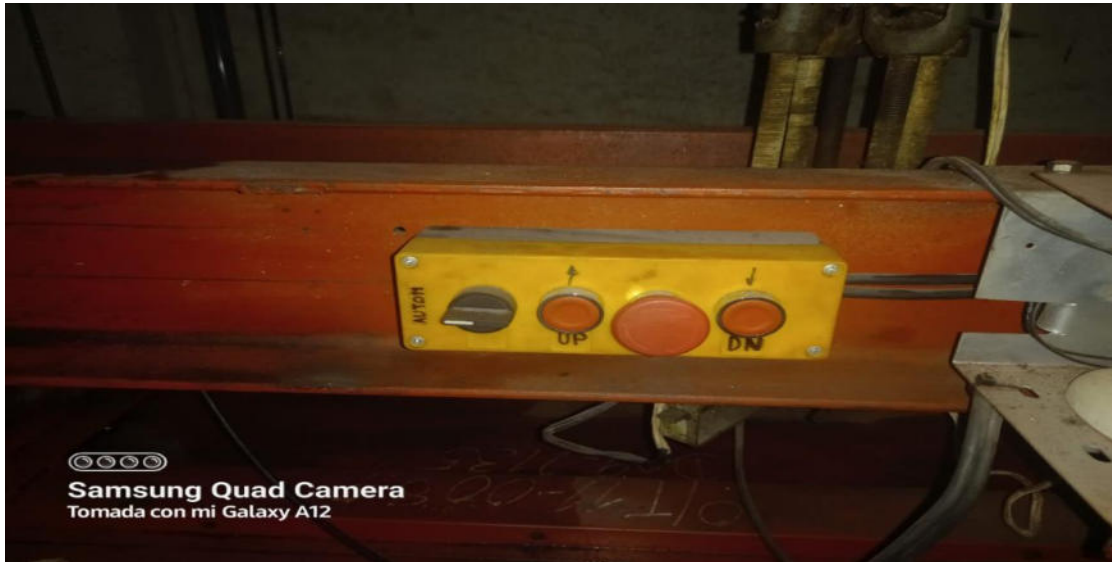
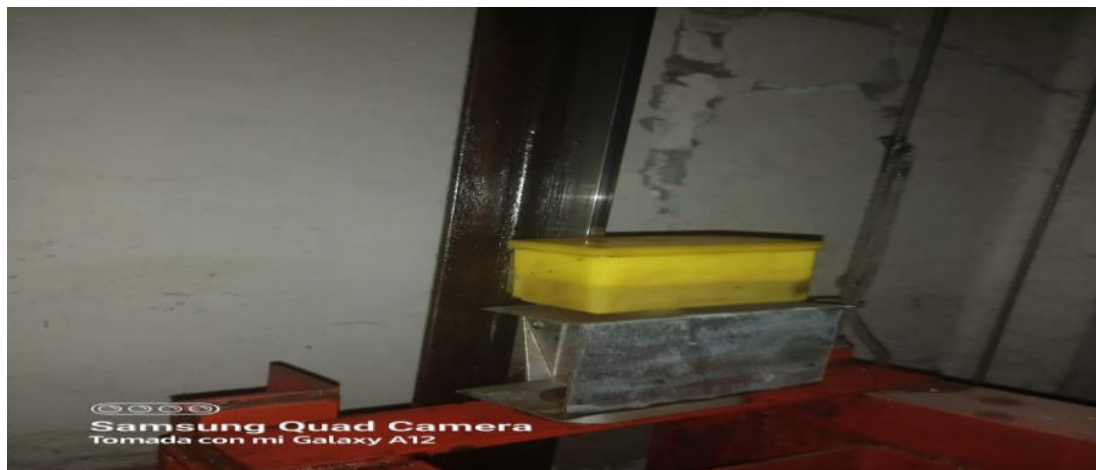
ANEXO FOTOGRÁFICO TÁBARA

Una vez realizado el mantenimiento se encontró el equipo defectuoso en el motor de freno y fallo en los amortiguadores de las puertas por lo que se procedió a informar a la entidad que evitara su uso mientras se realiza el mantenimiento y se ejecutaban las pruebas de funcionamiento respectivas.

- Uso adecuado del equipo, no debe superar el peso máximo de 2 a 4 personas por cabina o equipo dado que al sobre pesar el peso sugerido se puede llegar a dañar el funcionamiento u ocasionar un accidente a los usuarios que lo usen.
- Se recomienda la limpieza continua de rieles de piso para el cierre y apertura de puertas de la cabina.
- Mantener en buen estado las señaléticas de uso de los equipos.
- Se recomienda dar seguimiento al equipo para evitar que deje de funcionar dado que presentó fallas así poder evitar su deterioro.

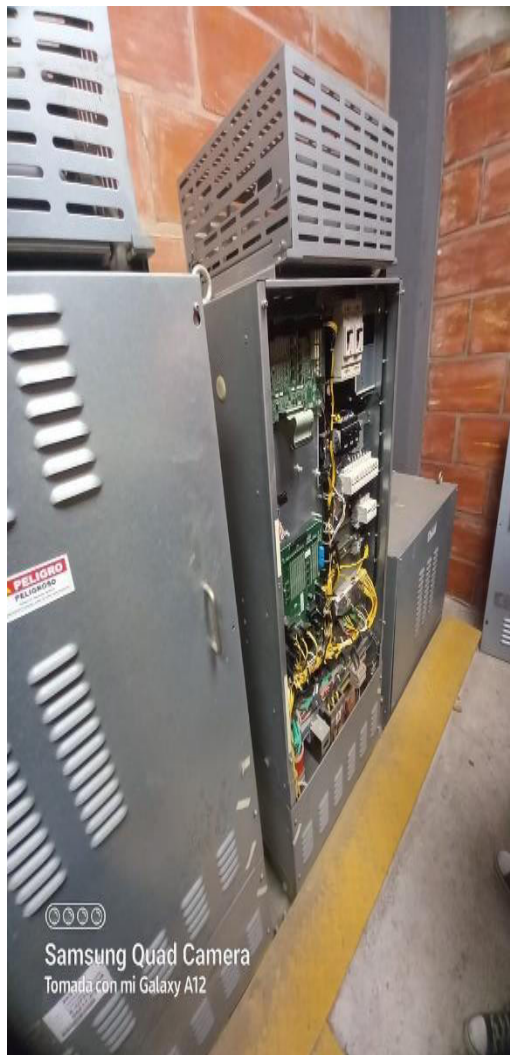
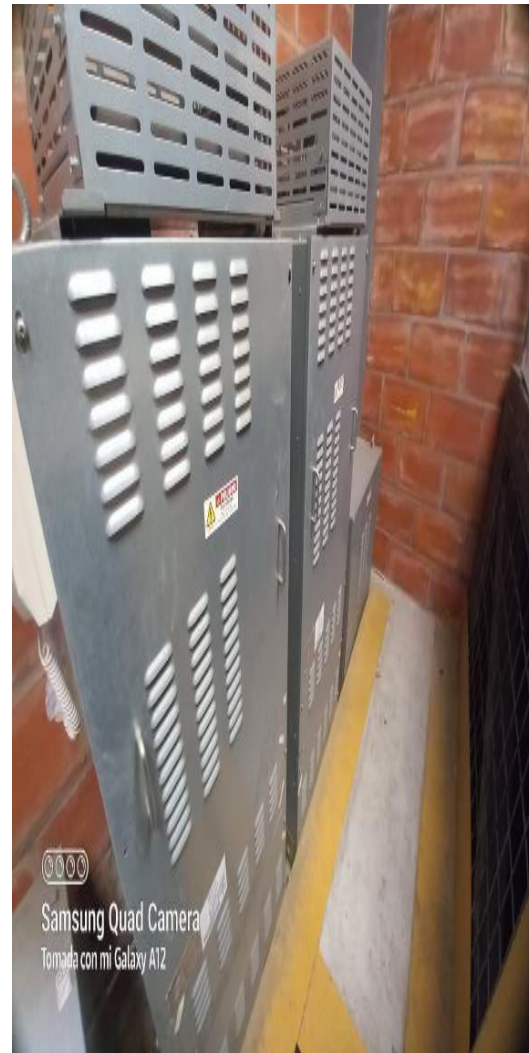
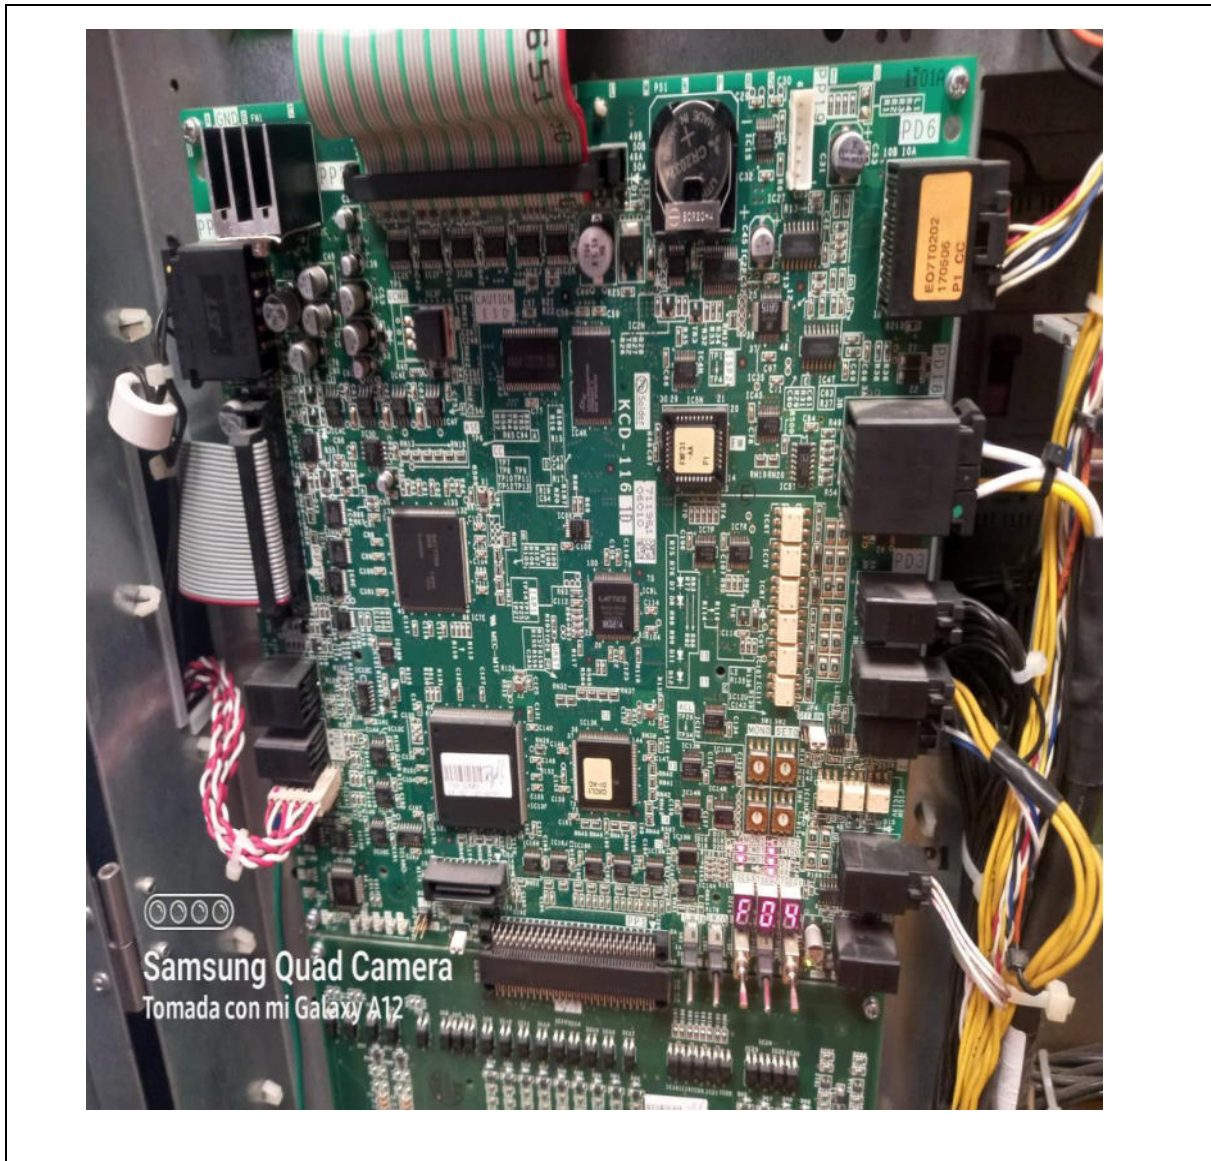
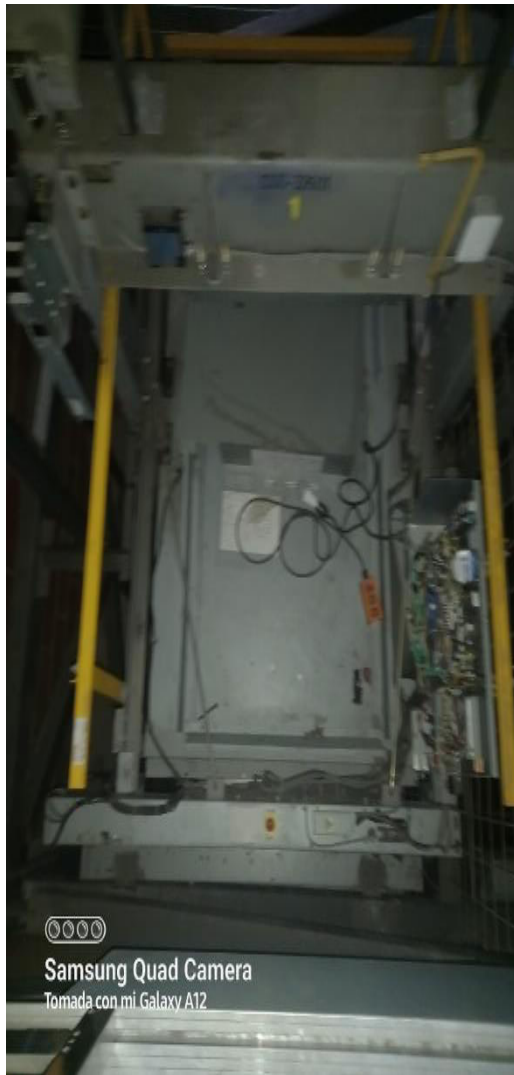
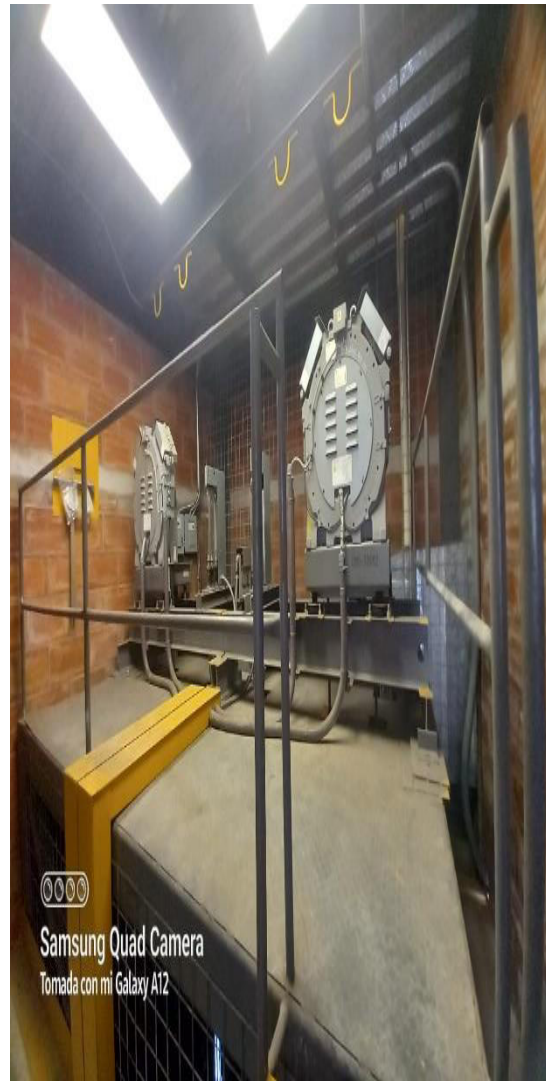
ANEXO FOTOGRÁFICO MZ 14

El equipo se encontró sin funcionamiento nuevamente por lo que se procedió a realizar un análisis de funcionamiento del mismo observando que la tarje electrónica muestra un deterioró por el uso y paso del tiempo, una vez realizado los ajustes necesarios se dejó el equipo operando correctamente.

- Uso adecuado del equipo, no debe superar el peso máximo de 2 a 4 personas por cabina o equipo dado que al sobre pesar el peso sugerido se puede llegar a dañar el fruncimiento u ocasionar un accidente a los usuarios que lo usen.
- Dado al estado actual del equipó se recomienda no usar de forma regular si no dar uso del mismo caso necesarios para prologar su funcionamiento.
- Se recomienda a la institución tomar medidas preventivas sobre el estado del equipo dado que se dirige a su fin de vida útil, por parte de la problemática que ´presenta la tarjeta electrónica madre del mismo.
- Se recomienda la limpieza continua de rieles de piso para el cierre y apertura de puertas de la cabina.
- Mantener en buen estado las señaléticas de uso de los equipos.

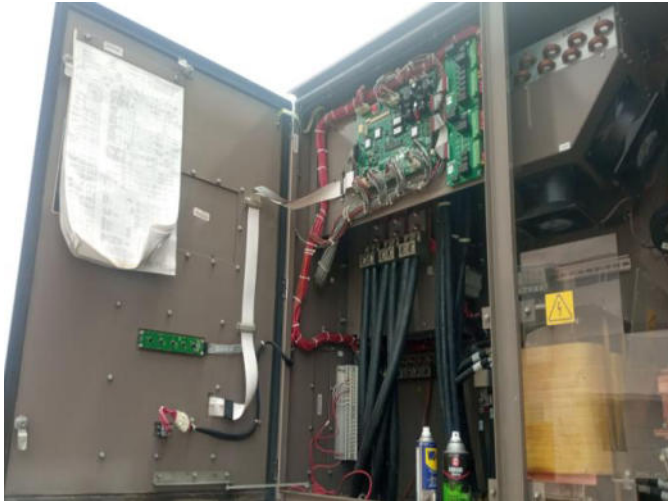
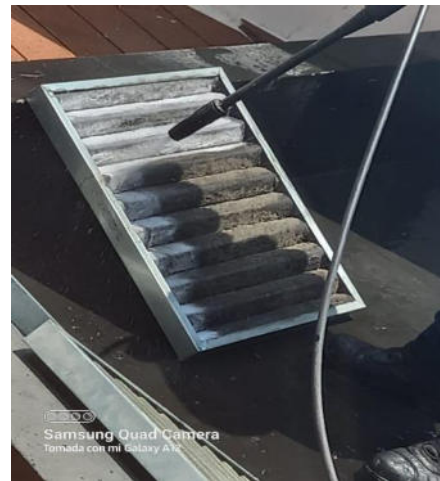
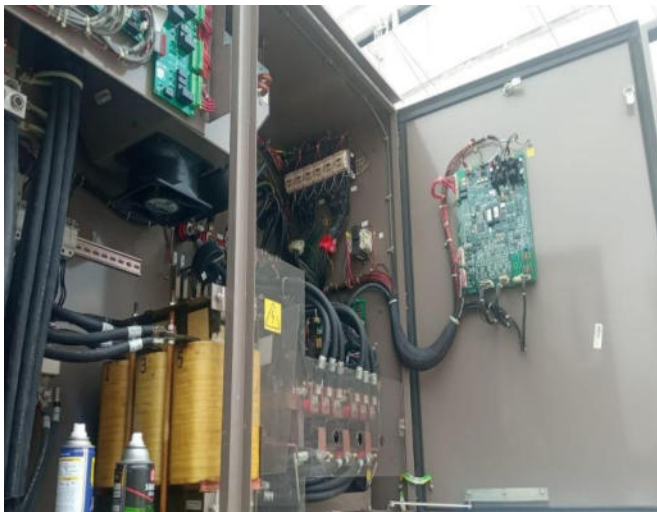
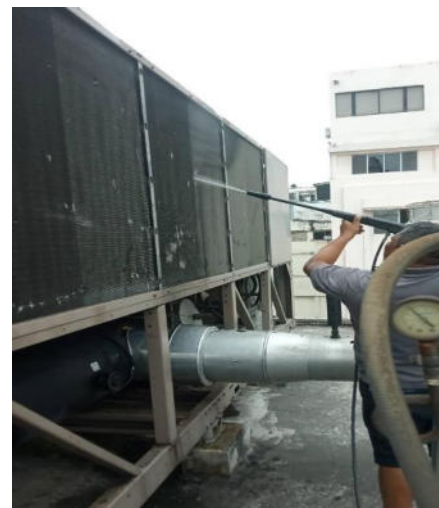
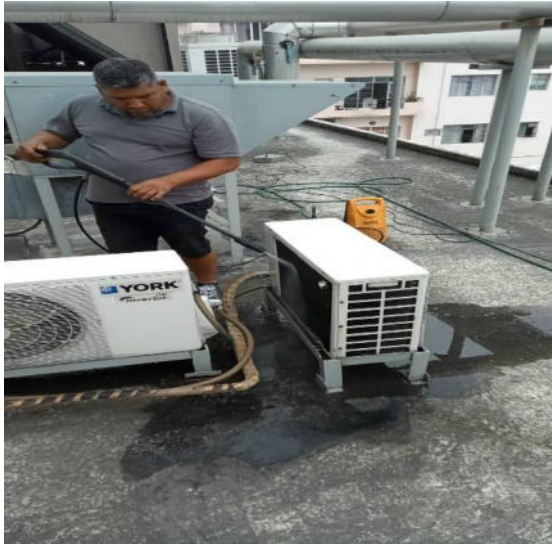
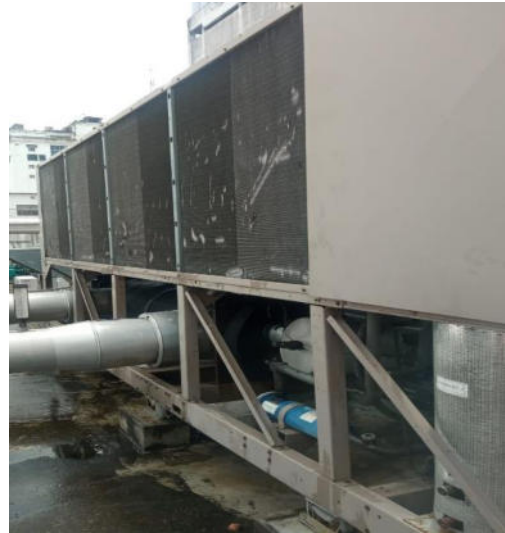
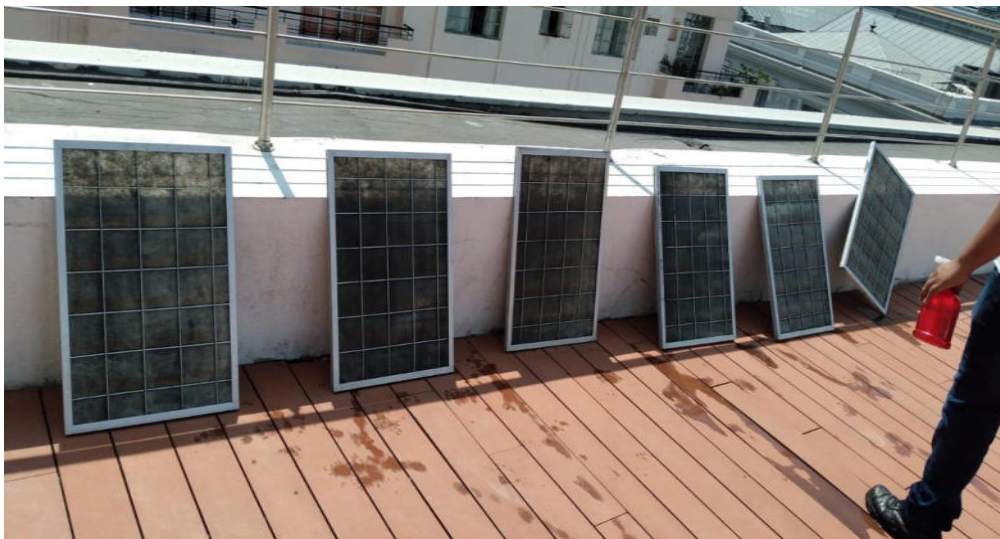
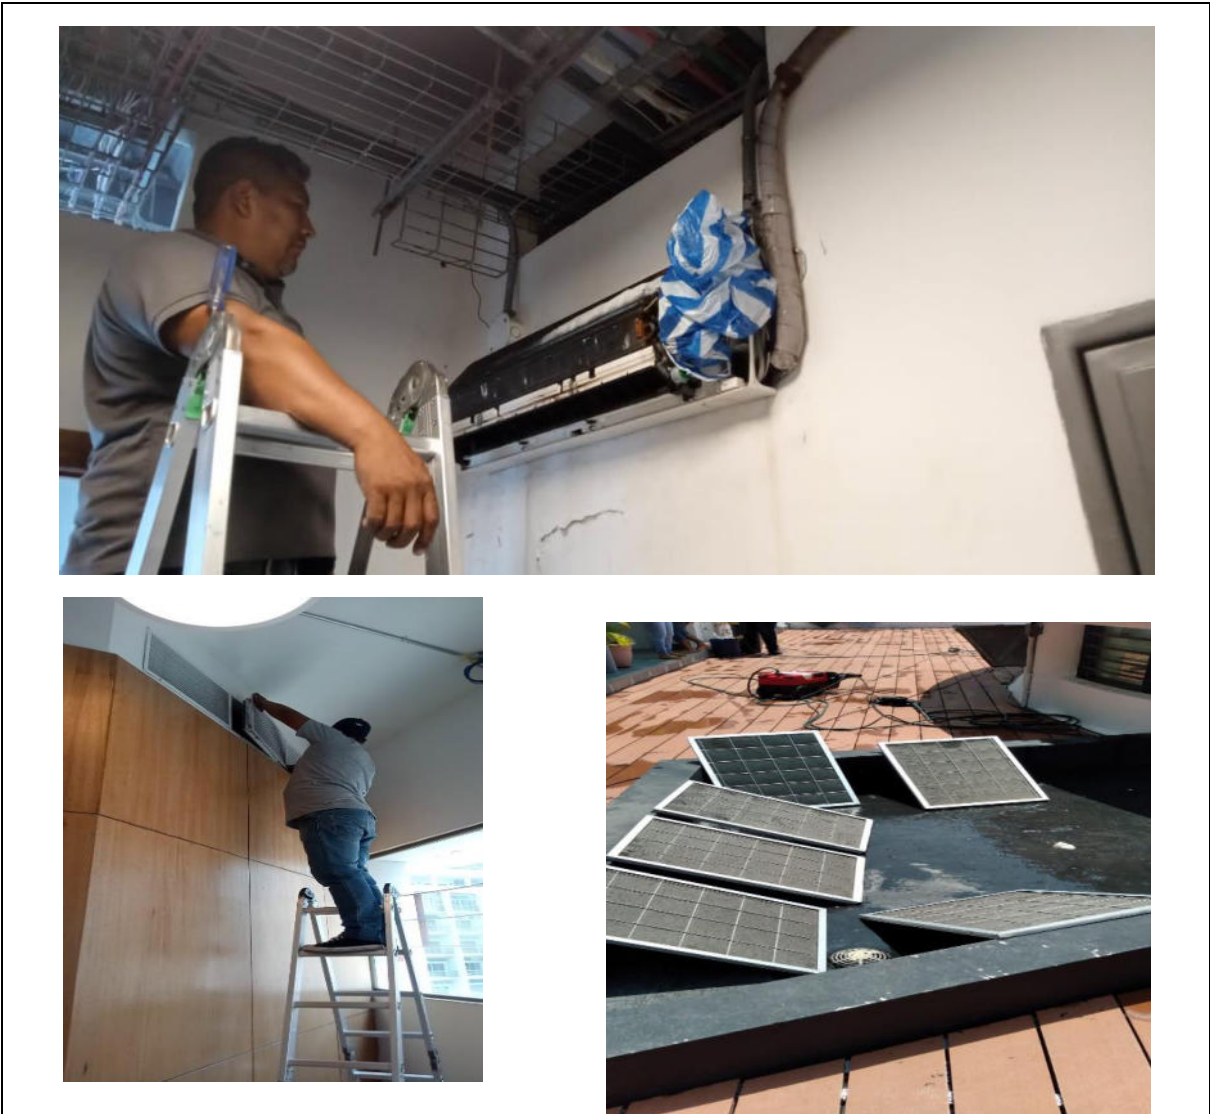
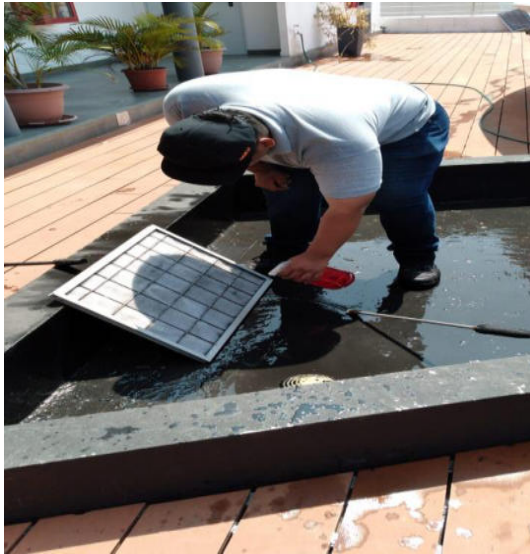
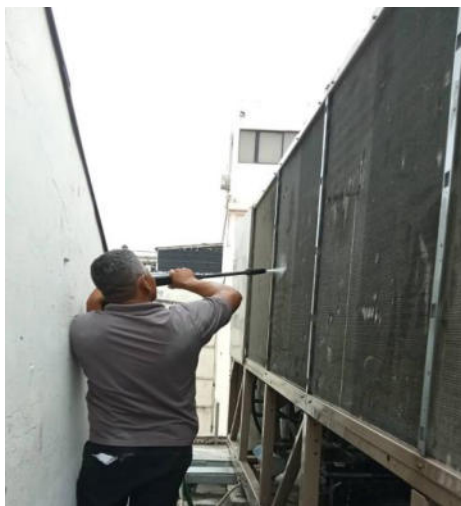
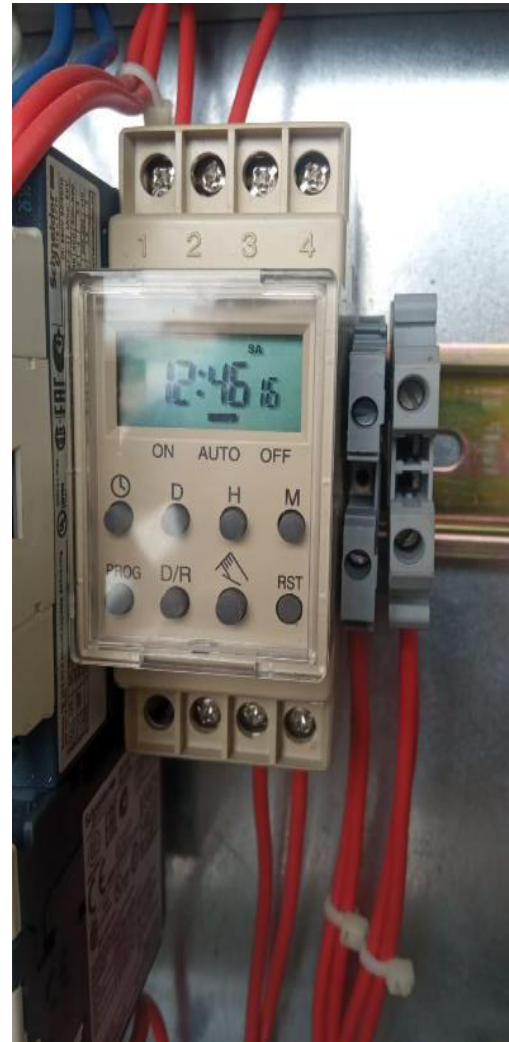
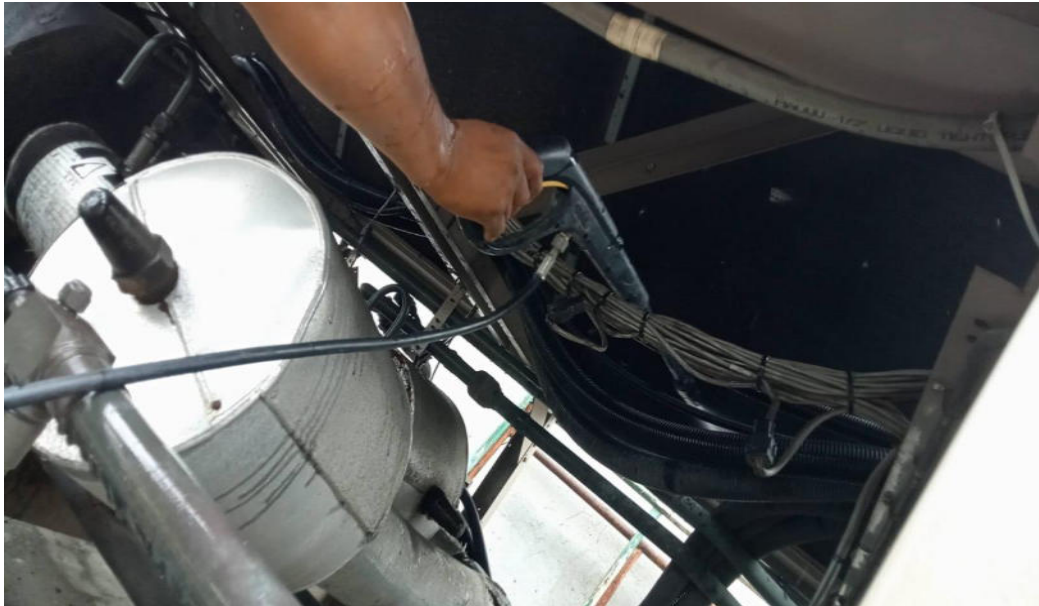
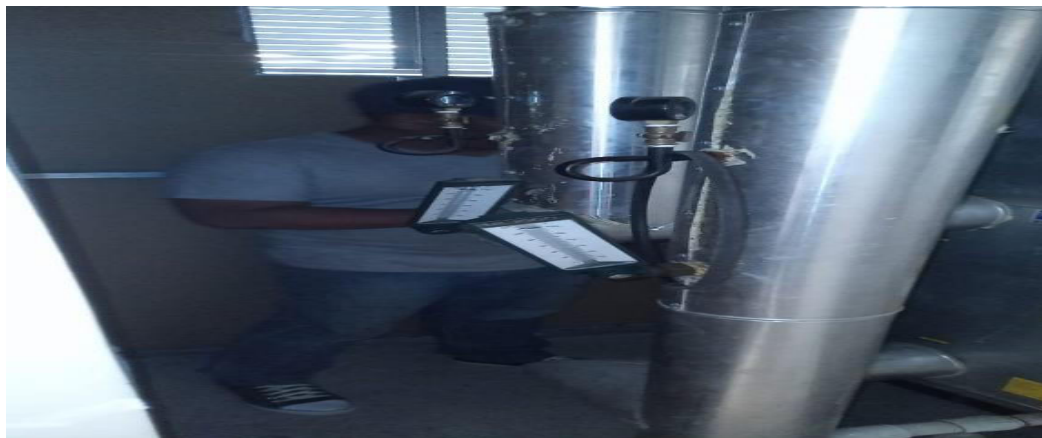
ANEXO FOTOGRAFICO CLIMATIZACIÓN

Se encontró los equipos completamente fuera de servicio por lo que se procedió a realizar el respectivo manteniendo para verificar su estado y que vuelva a dejarse en trabajando, los equipo deben mantenerse en observación y revisión constante para poder mantener su marcha activa.

- Chequear constantemente el funcionamiento de los sensores de temperatura de las manejadoras para evitar que detengan su marcha y promover que se dañen de forma definitiva.
- Detectar y reportar ruidos extraños en el funcionamiento de las manejadoras dado que esto podría evitar que se tenga que hacer un manteamiento correctivo grande o que provoqué que finalice su vida útil.

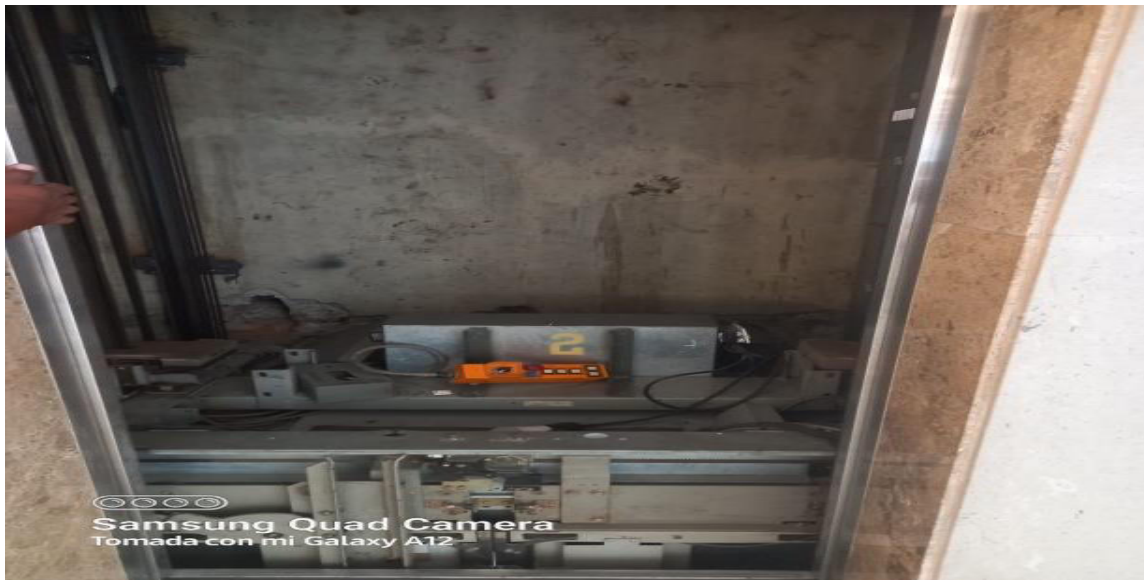
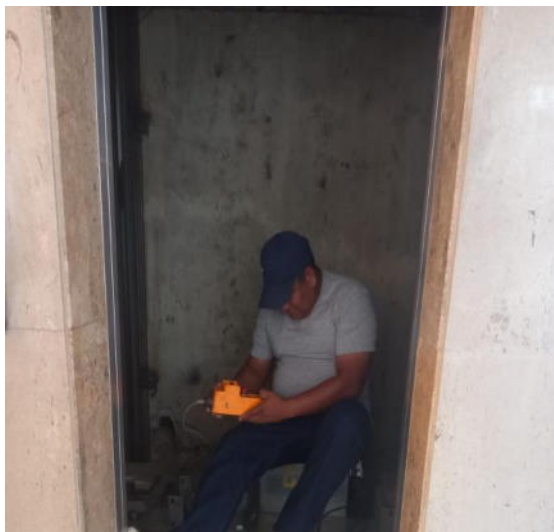
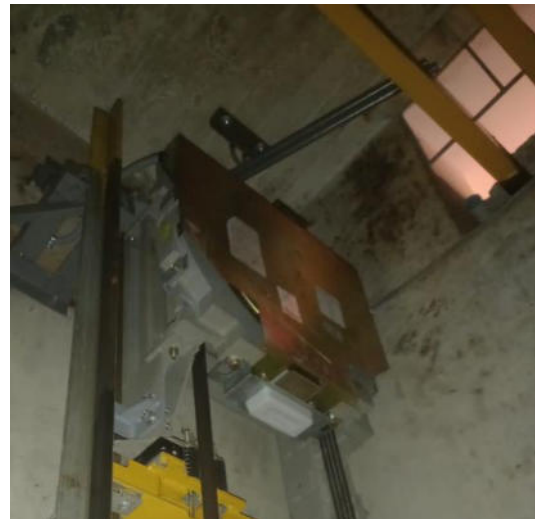
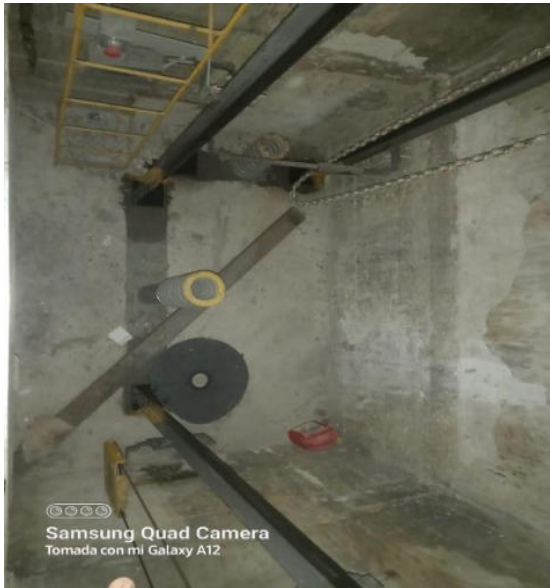
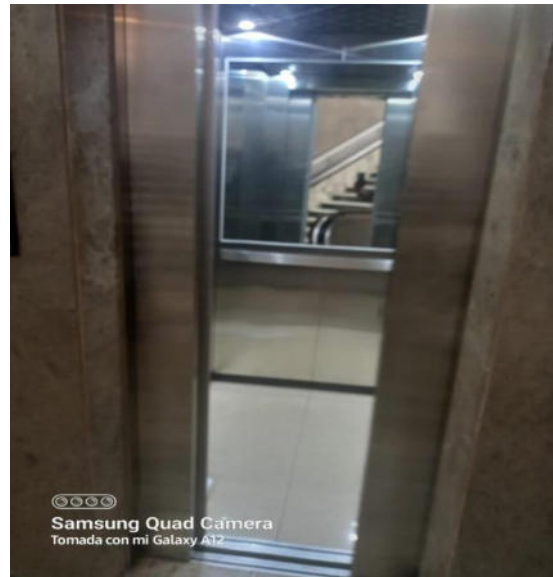
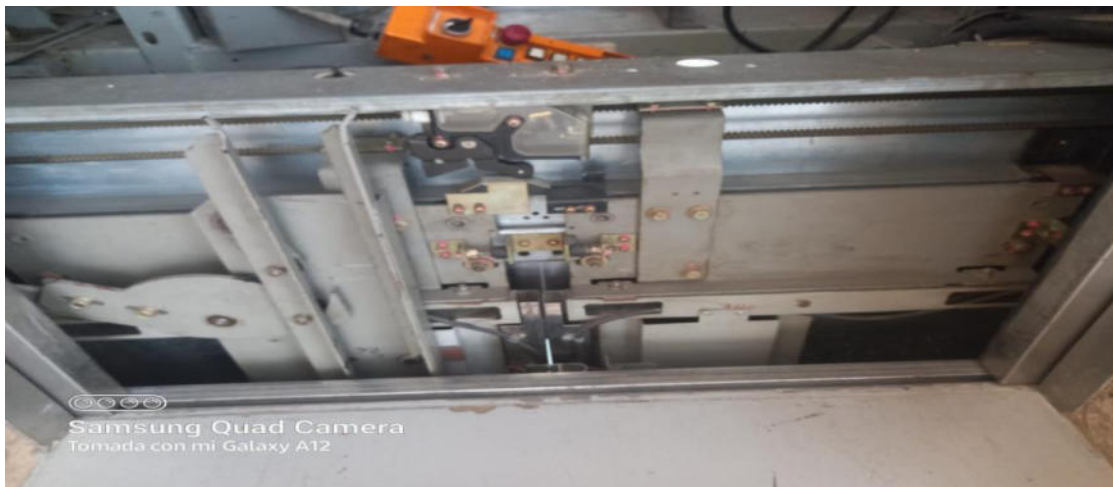
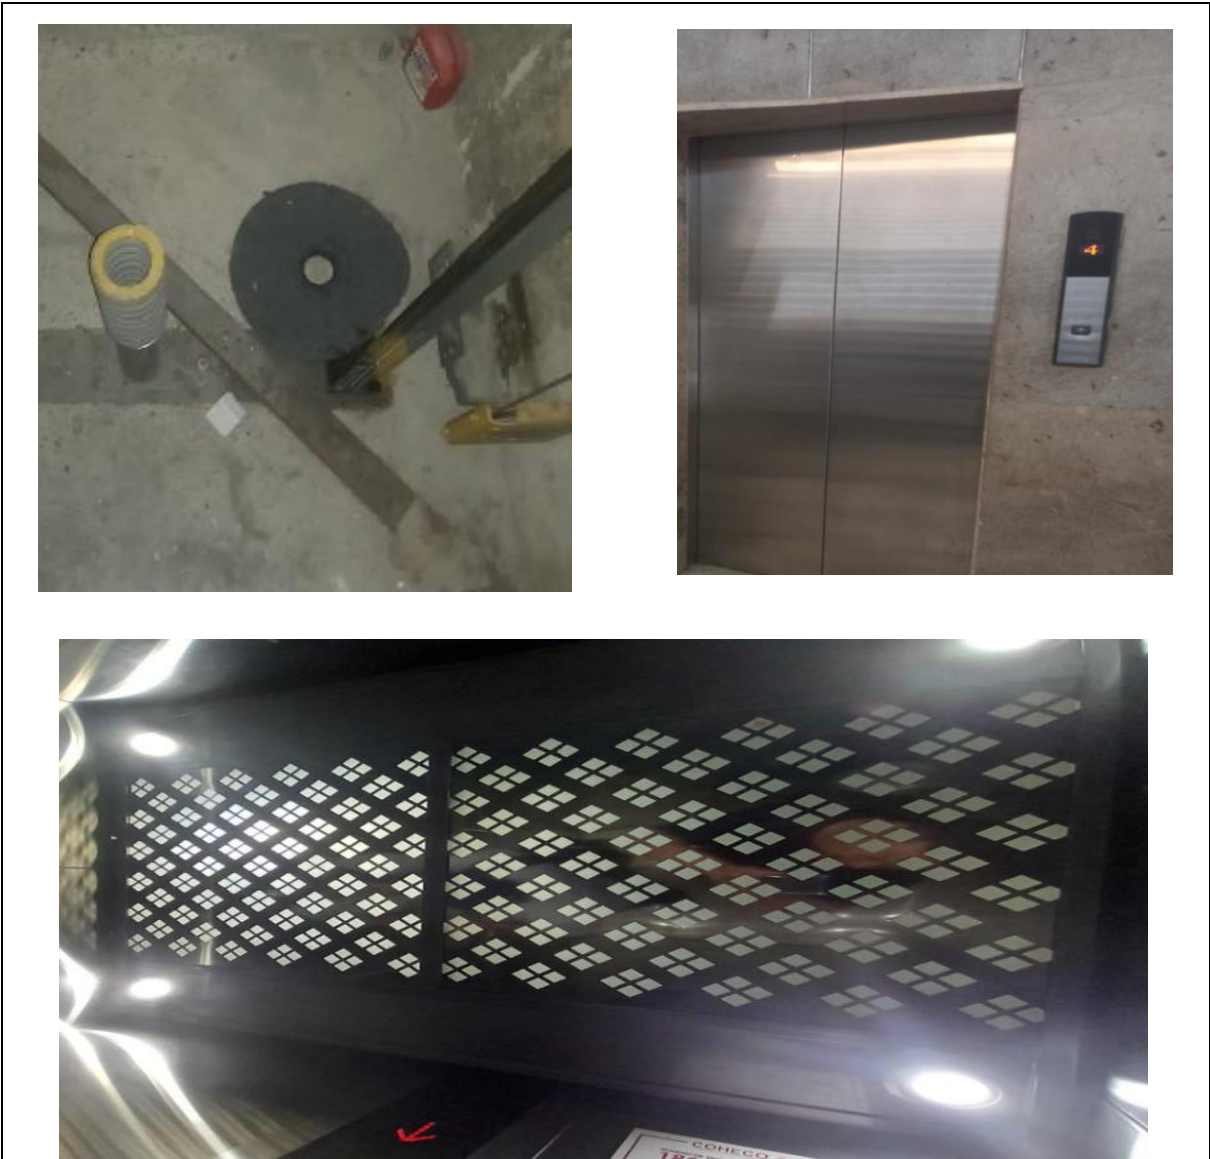
ANEXO FOTOGRÁFICO BIBLIOTECA

Una vez realizado el mantenimiento preventivo al equipo, se puede concluir el estado del equipo es óptimo dado que se encontró en funcionamiento y se lo deja en marcha para que pueda seguir cumpliendo sus funciones.

- Para poder alargar su vida útil, se debe tomar en cuenta el uso adecuado del equipo que no debe superar un máximo de 2 a 4 personas por cabina o equipo.
- También se recomienda la limpieza continua de rieles de piso para el cierre y apertura de puertas de la cabina dado que se puede mantener en su óptimo funcionamiento.
- Mantener en buen estado las señaléticas de uso de los equipos, dado que esto ayudara a que individuos que usen lo deterioren por el mal uso.

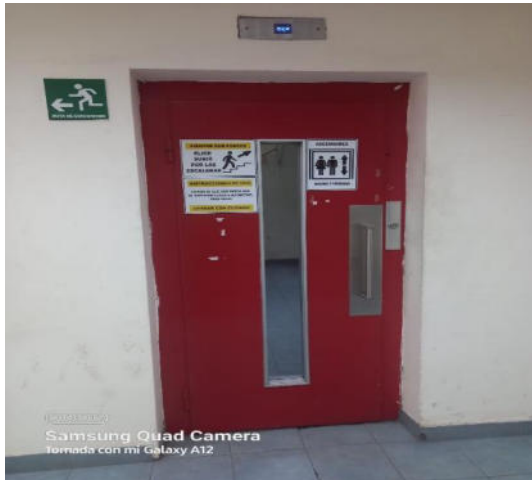
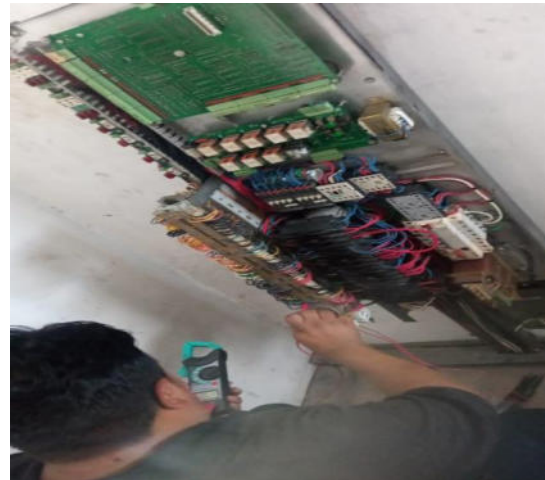
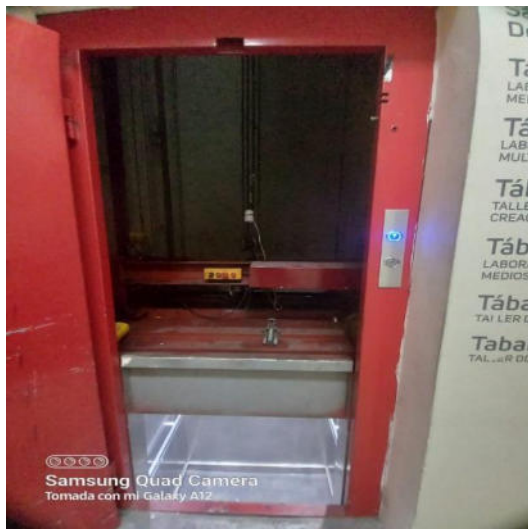
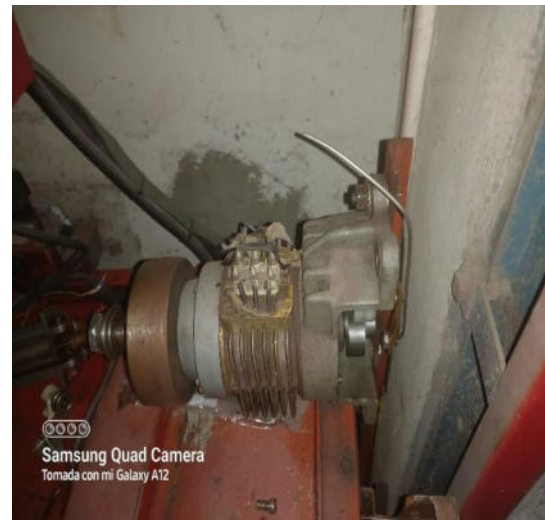
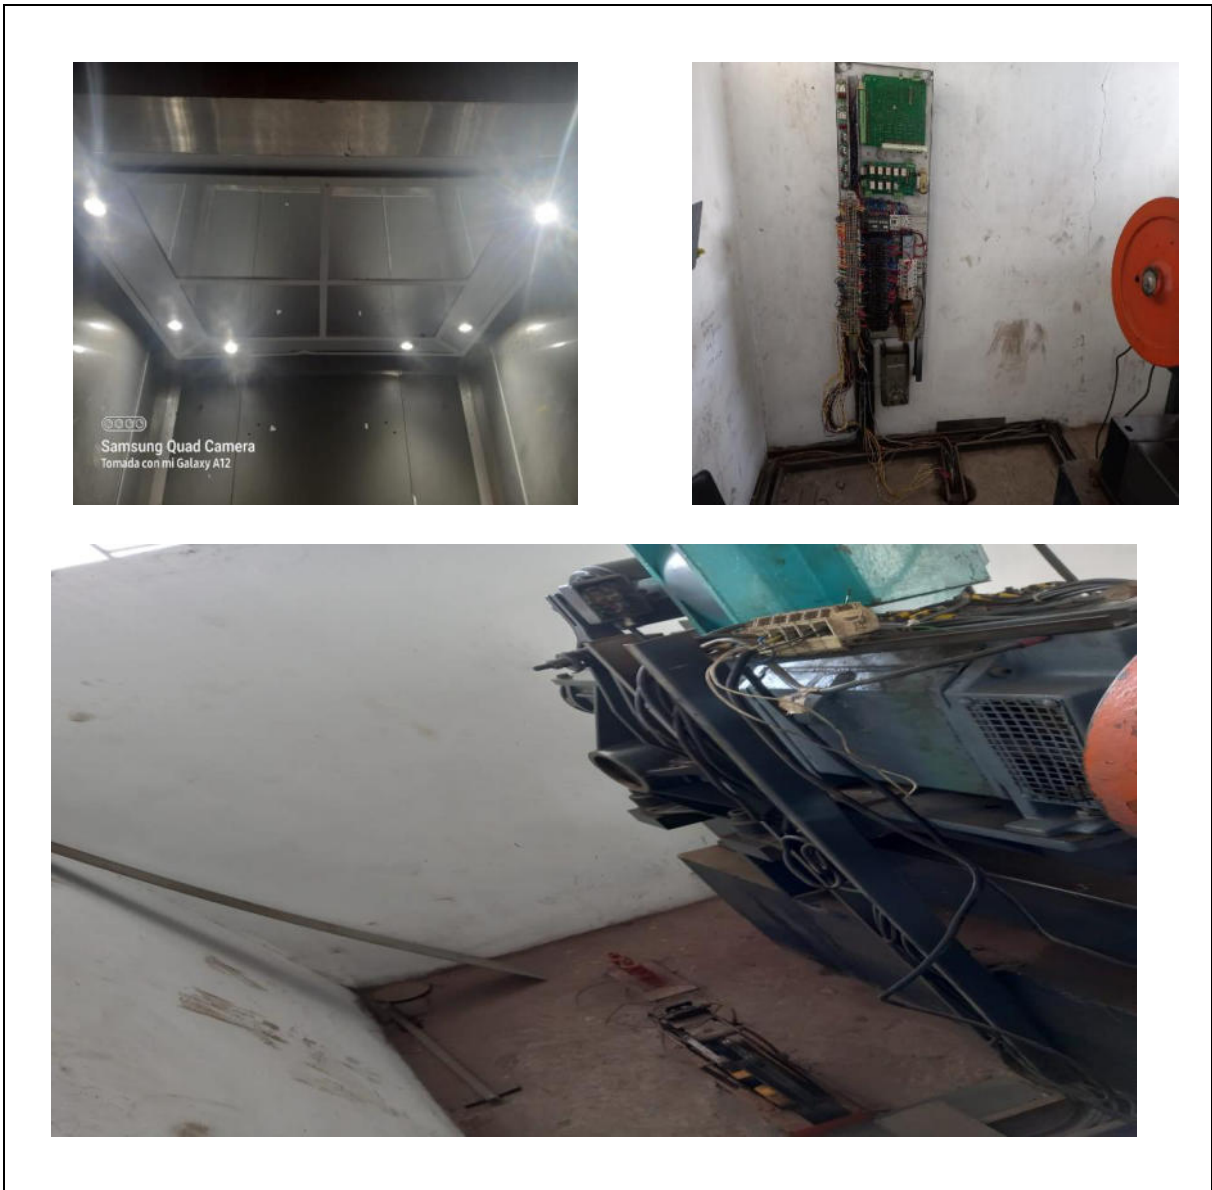
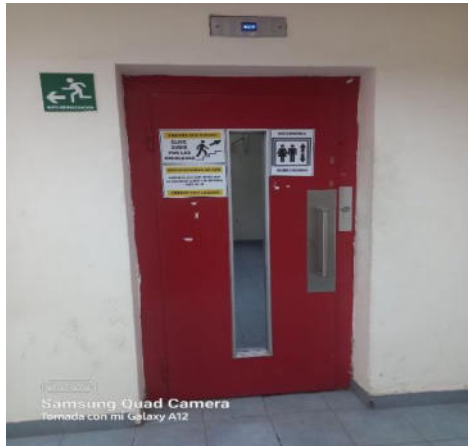
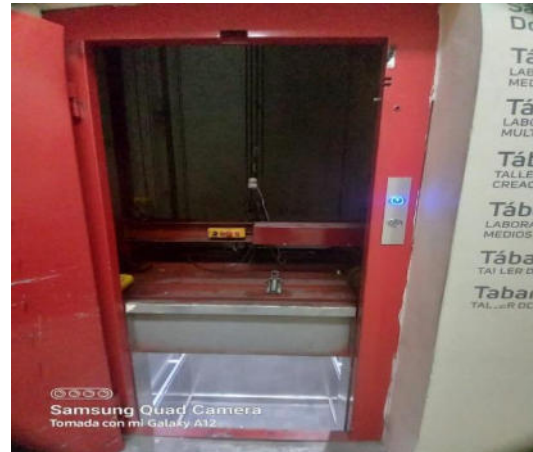
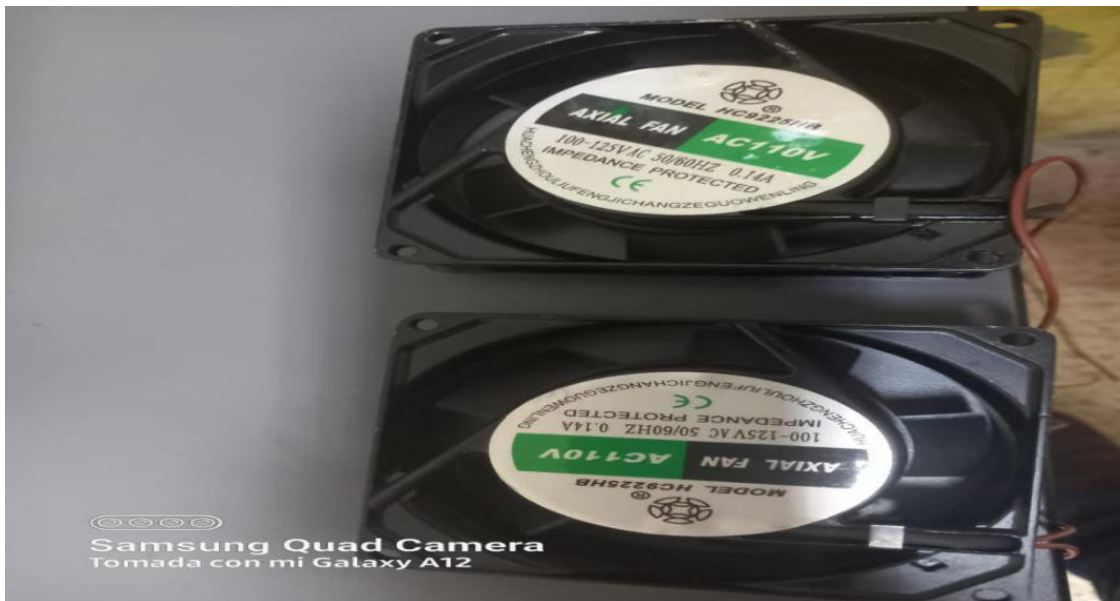
ANEXO FOTOGRÁFICO TÁBARA

Se encontró el equipo defectuoso en el motor de freno y fallo en los amortiguadores de las puertas por que se corrigió las fallas presentadas por el equipo y se realizado el adecuo para que pueda volver a entrar en funcionamiento, por lo que el estado actual del esquivo es óptimo. Las luces que se encuentran dentro del equipo se dejaron en fruncimiento.

- Para poder alargar su vida útil, se debe tomar en cuenta el uso adecuado del equipo que no debe superar un máximo de 2 a 4 personas por cabina o equipo.
- Se recomienda la limpieza continua de rieles de piso para el cierre y apertura de puertas de la cabina.
- Mantener en buen estado las señaléticas de uso de los equipos.
- Se recomienda realizar mantenimientos constantes del equipo para evitar que se vuelvan a presentar las fallas encontradas.
