INFORME DE ACTIVIDADES CONTRATO No. UA-C-CPIF-2022-005

“SERVICIO DE PINTURA DE FACHADAS DE EDIFICIO BIBLIOTECA DE LAS ARTES Y MANTENIMIENTO DE EQUIPOS EDIFICIOS UNIVERSIDAD DE LAS ARTES”

INFORME FINAL DE ACTIVIDADES

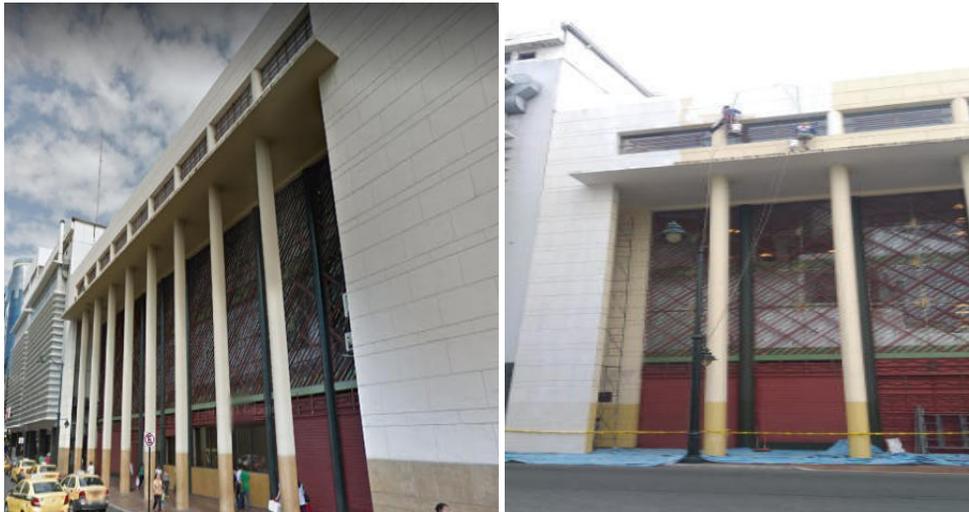
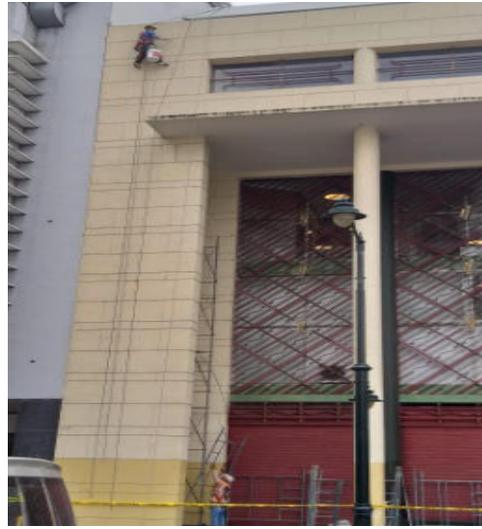
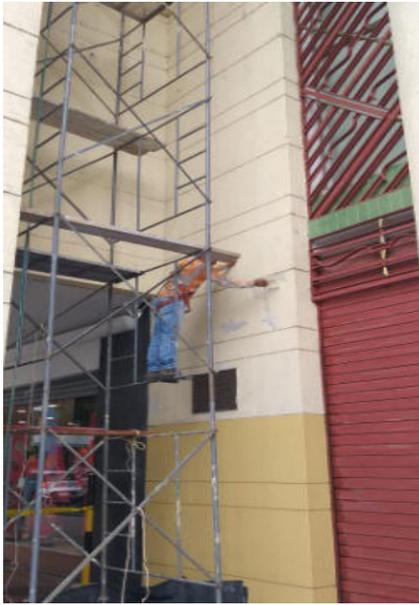
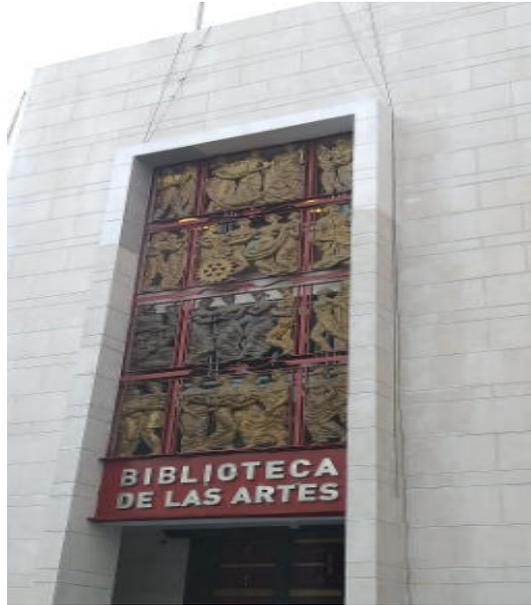
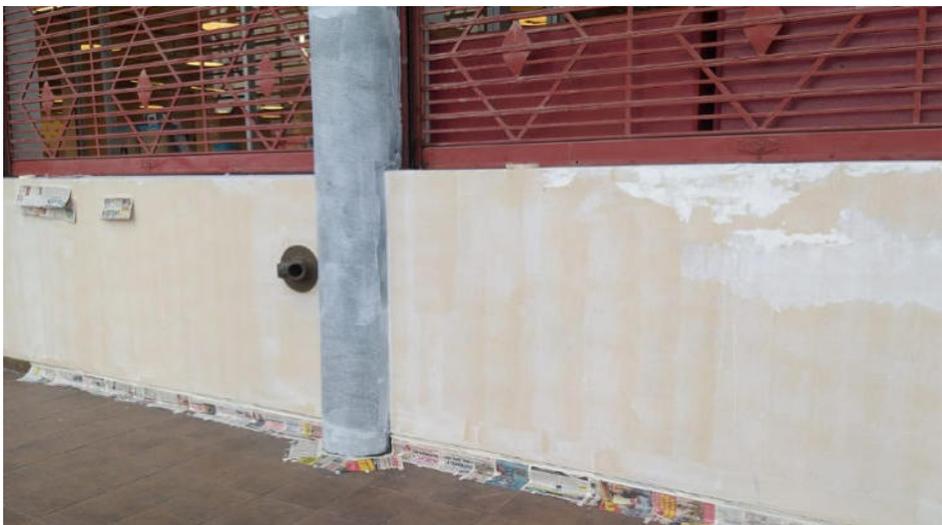
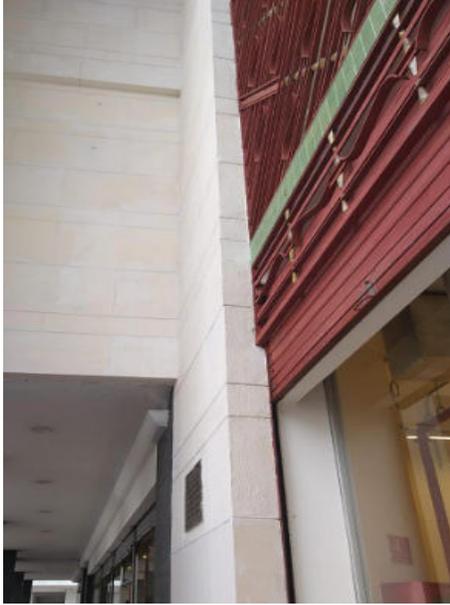
- **APLICACIÓN DE PINTURA SATINADA SEMIMATE 2 MANOS PARA FACHADAS EXTERIORES, SOPORTALES Y TUMBADO (INCLUYE LIJADO Y SELLADO).** - este procedimiento se realizó en las fachadas del edificio Biblioteca de las Artes, ubicado en la intersección de las calles Aguirre y Pichincha, inicialmente se llevó a cabo en montaje de los respectivos andamios, mediante la utilización del equipo de protección personal adecuado, los operarios, una vez montado el andamiaje, ejecutaron la limpieza de las superficies, mediante la utilización de escobas y elementos de limpieza en seco, para posterior llevar a cabo el retiro de las capas de pintura existentes en mal estado o desprendidas, mediante la utilización de espátulas y herramientas manuales.

Una vez realizado el proceso antes descrito, habiendo visualizado con facilidad las imperfecciones, fisuras y demás patologías que afectan la estética de la superficie, se procedió con la rectificación de las mismas, mediante la utilización de masillas elastómericas reforzadas con fibras, aplicación de empaste exterior, lijado, limpieza, preparación de la superficie y posterior aplicación de dos manos de sellador acrílico.

El proceso de aplicación de pintura se realizó siguiendo los lineamientos establecidos por la Administración de Contrato, en lo que respecta a la tonalidad y distribución de colores.

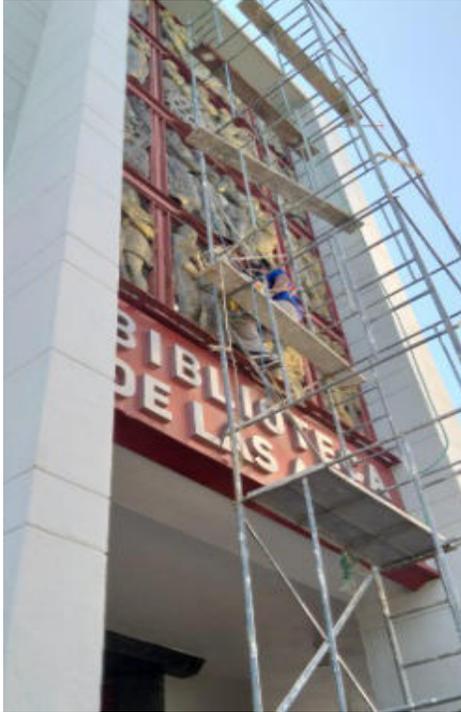
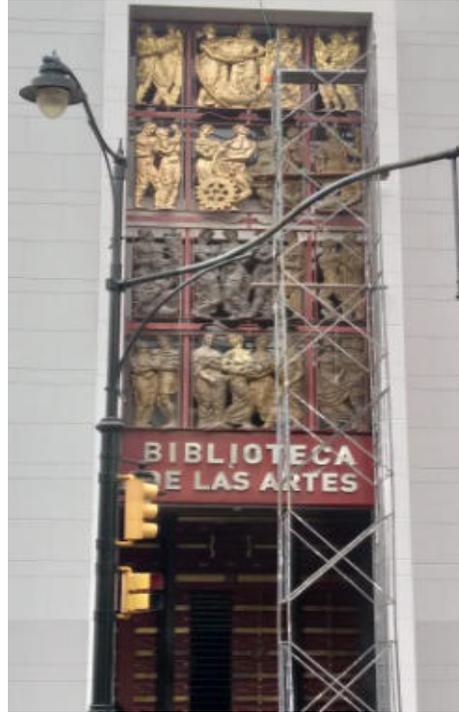
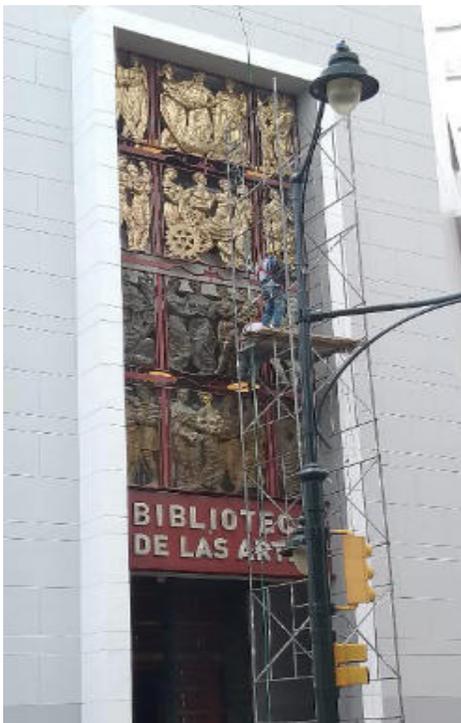
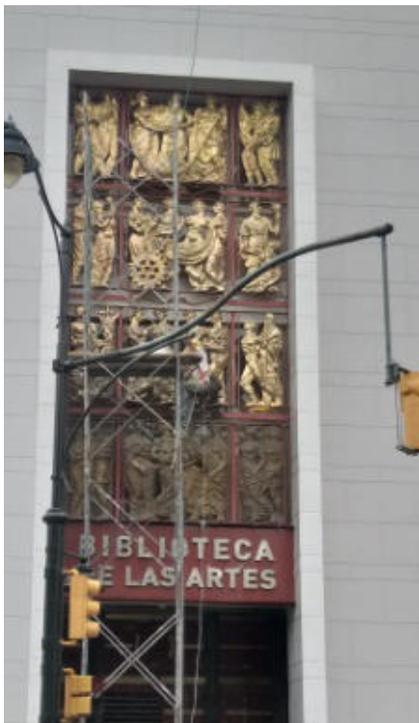
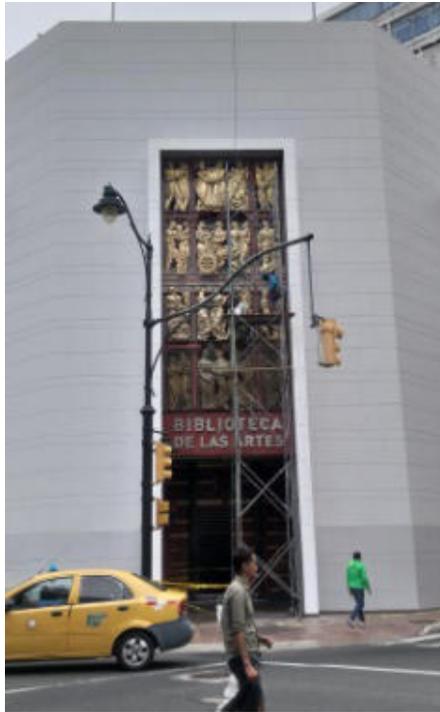
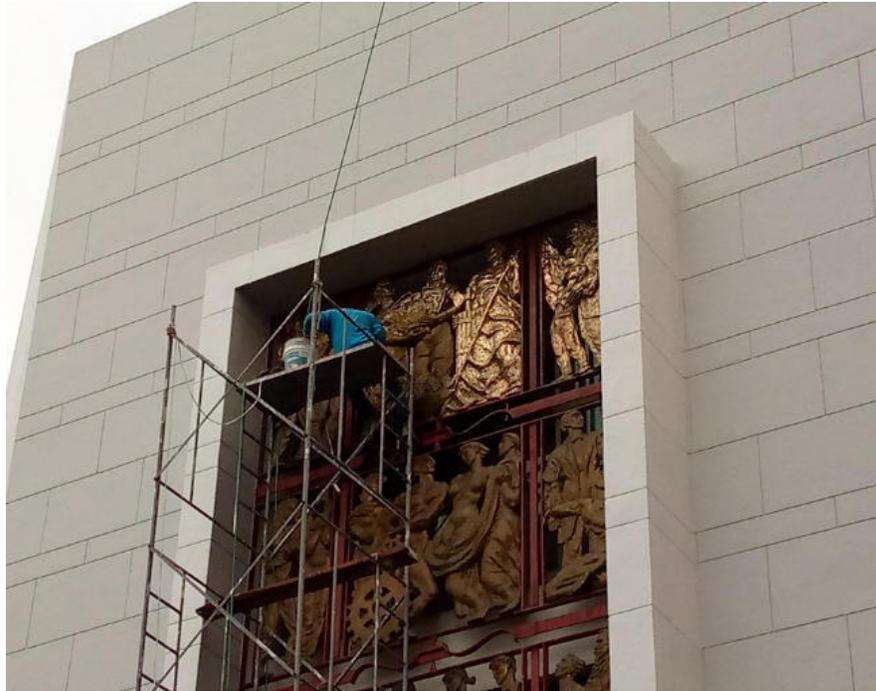
- **PULIDA DE MURAL DE BRONCE (INCLUYE LIMPIEZA).** – antes de iniciar el proceso de pulido, se procedió a realizar una limpieza general de estos elementos, removiendo restos de polvo y demás agentes ajenos a la composición del elemento, utilizando, agua con detergente, para retirar la suciedad más impregnada, se utilizó agentes químicos. Se utilizó pulidora de doble acción con almohadillas de espuma de entre 4 y 6 pulgadas de diámetro para el proceso de pulido, además de utilizar productos para la limpieza y abrillantado del bronce.

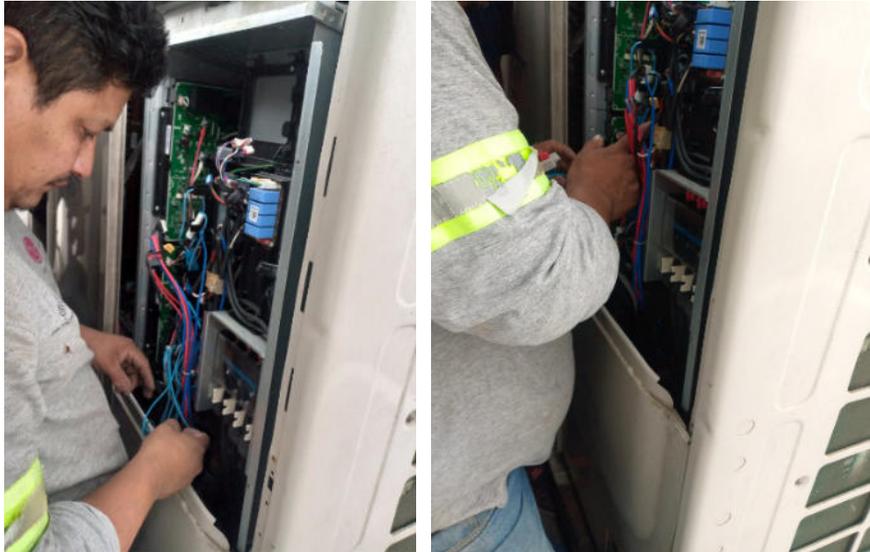
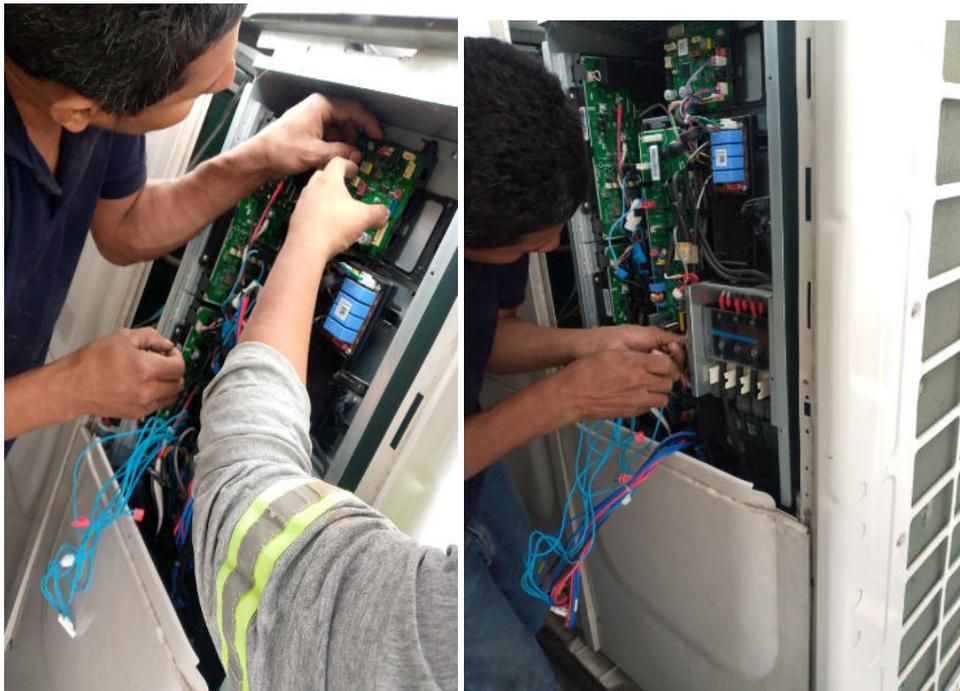
- **REVISION, MANTENIMIENTO Y PUESTA EN MARCHA DE LOS CONDENSADORES DE AIRE ACONDICIONADO (INCLUYE CAMBIO DE TARJETAS Y ACCESORIOS).** – se realizó la inspección de dos equipos condensadores de aires acondicionado, que abastecen a la primera planta del edificio El Telégrafo, brindando el mantenimiento respectivo, revisando las tarjetas electrónicas y demás componentes de los equipos, procediendo con el cambio de tarjetas electrónicas una vez que se comprobó su deterioro; después de verificado el estado de conexiones eléctricas, estado de cañerías, gas refrigerante y demás elementos que componen el sistema, los equipos fueron puestos en marcha, verificando su correcto funcionamiento, quedando 100% operativos.

Tomar las previsiones respectivas para evitar el ingreso de humedad hacia los componentes electrónicos de los equipos de climatización, ya que las tarjetas electrónicas se encontraron con rastros de humedad, por lo cual resultaron averiadas, además de programar mantenimientos periódicos básicos a los sistemas de climatización, a fin de controlar el funcionamiento de los mismos y extender en la medida posible su vida útil.

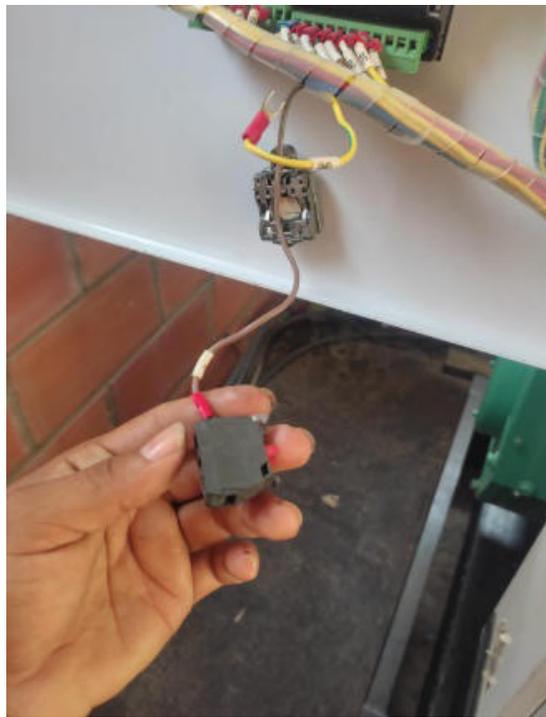
PULSADOR DE EMERGENCIA CON CONEXIÓN INVERTIDA

- **REVISION, LIMPIEZA, MANTENIMIENTO Y PINTURA DE GENERADOR ELECTRICO EDIFICIO MZ 14, INCLUYE SUMINISTRO E INSTALACION DE SENSOR DE PRESION DE ACEITE Y SENSOR DE TEMPERATURA, PARA SU FUNCIONAMIENTO Y PUESTA EN MARCHA.** – los generadores de energía eléctrica, ubicados en los edificios MZ 14 y Palacio de la Gobernación, de la Universidad de las Artes, permiten generar electricidad in situ, como sustituto o complemento de la electricidad de la red eléctrica; al momento de la intervención, físicamente se mostraban en buen estado, sin embargo, en el caso del generador de MZ14, se encontraba inactivo, es decir, sin funcionamiento, esto, debido a la mala instalación de los cables en el pulsador de paro de emergencia de equipo, ya que se encontraban con la polaridad invertida. Debido a este y otros temas fue necesario realizar un mantenimiento correctivo-preventivo a los equipos de generación de energía contemplados en el contrato, a fin de verificar en su totalidad el estado de sus componentes.

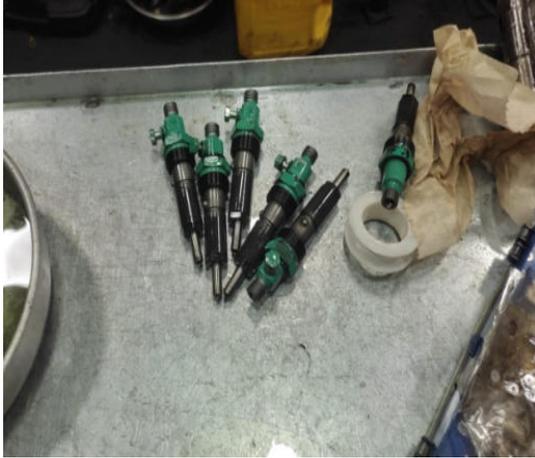
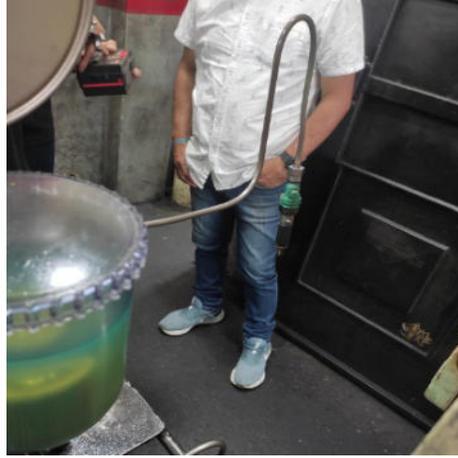
- **LIMPIEZA DE INYECTORES:** a fin de poder eliminar alguna impureza o suciedad que se encuentre obstaculizando el correcto flujo de combustible, hacia los cilindros del motor, y este a su vez, pueda funcionar de manera correcta.

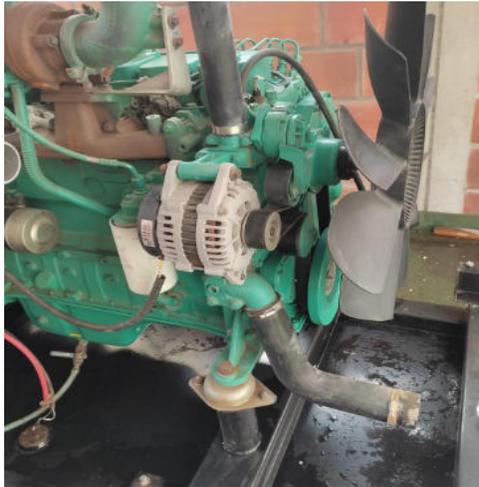
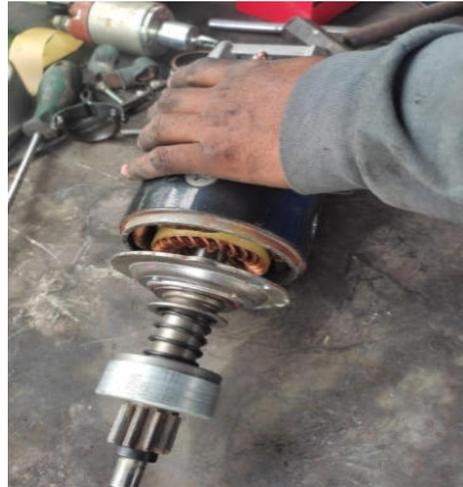
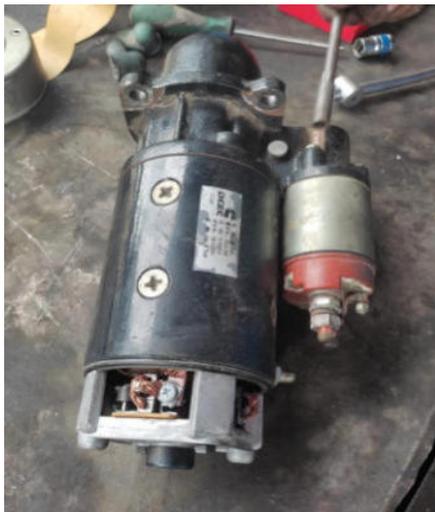
- **MANTENIMIENTO DE ALTERNADOR Y MOTOR DE ARRANQUE:** al ser estos dos elementos de suma importancia, se realizó un mantenimiento preventivo en los mismos, procediendo a realizar limpieza, lubricación, revisión y cambio de carbones y demás trabajos necesarios para un correcto funcionamiento.

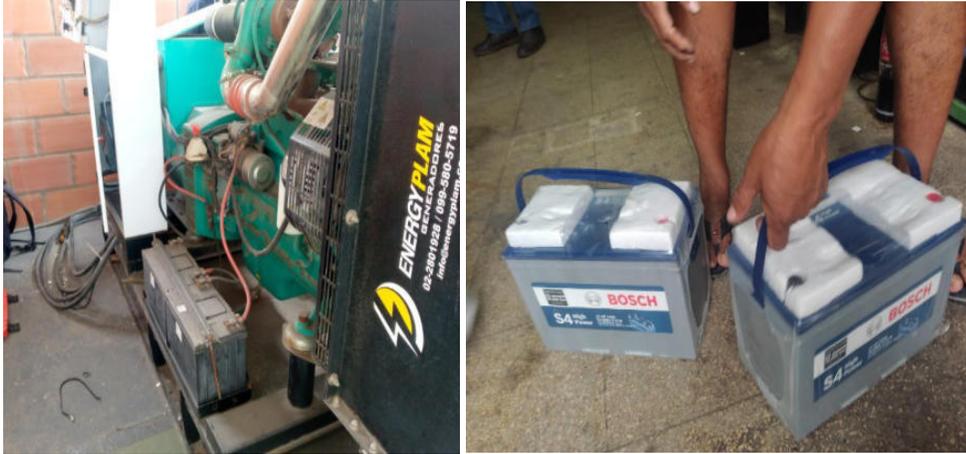
- **SUMINISTRO E INSTALACION DE BATERIAS:** las baterías existentes, no funcionaban, debido a la falta de uso de las mismas, por lo cual se procedió con el reemplazo de las mismas.

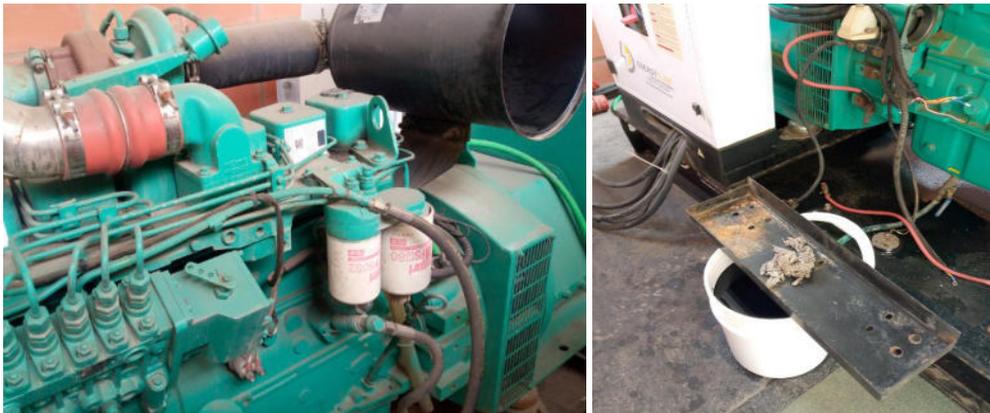
- **SUMINISTRO E INSTALACION DE FILTROS DE ACEITES Y CAMBIO DE ACEITE DEL MOTOR:** a fin de evitar desgastes en los cilindros y demás elementos que se encuentran en fricción durante el funcionamiento del equipo.

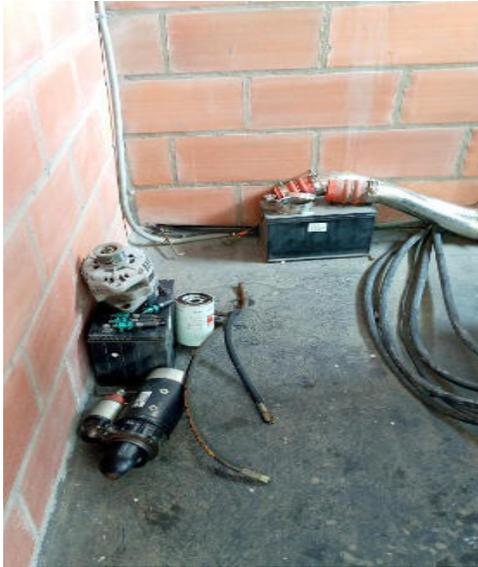
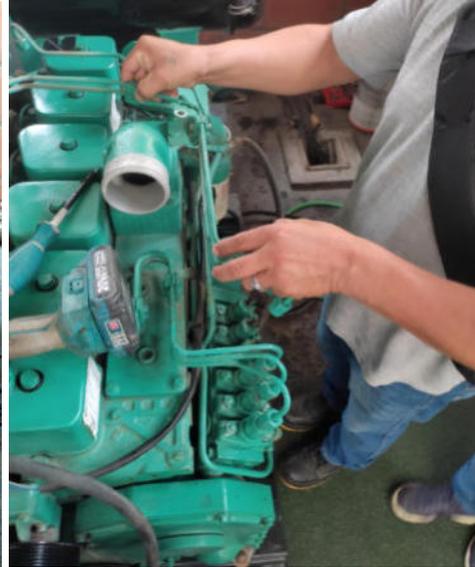
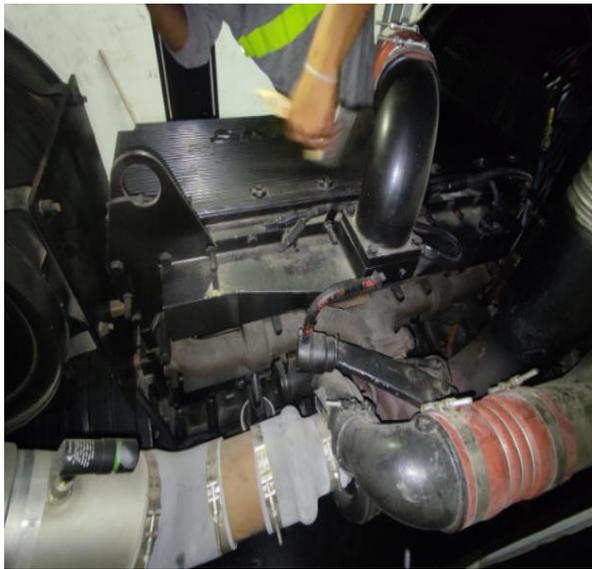
- **SUMINISTRO E INSTALACION DE FILTRO Y MANGUERAS DE COMBUSTIBLE:** algunas mangueras se encontraban en mal estado por lo cual fue necesario el reemplazo de las mismas. Al igual que en el caso anterior es de suma importancia reemplazar el filtro de combustible, para evitar el paso de impurezas al sistema de inyección del motor.

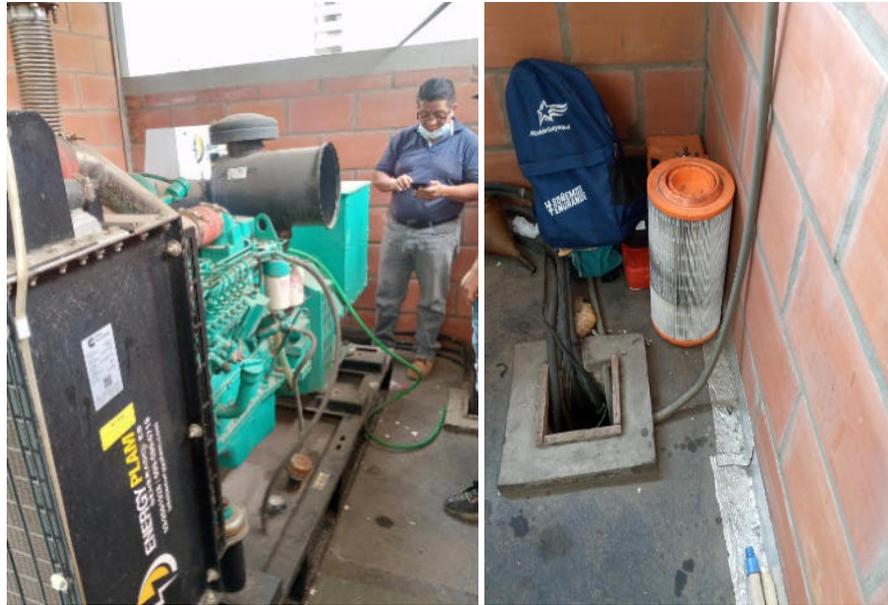
- **SUMINISTRO E INSTALACION DE FILTRO DE AIRE:** se realizó el reemplazo de los filtros de aire del motor.

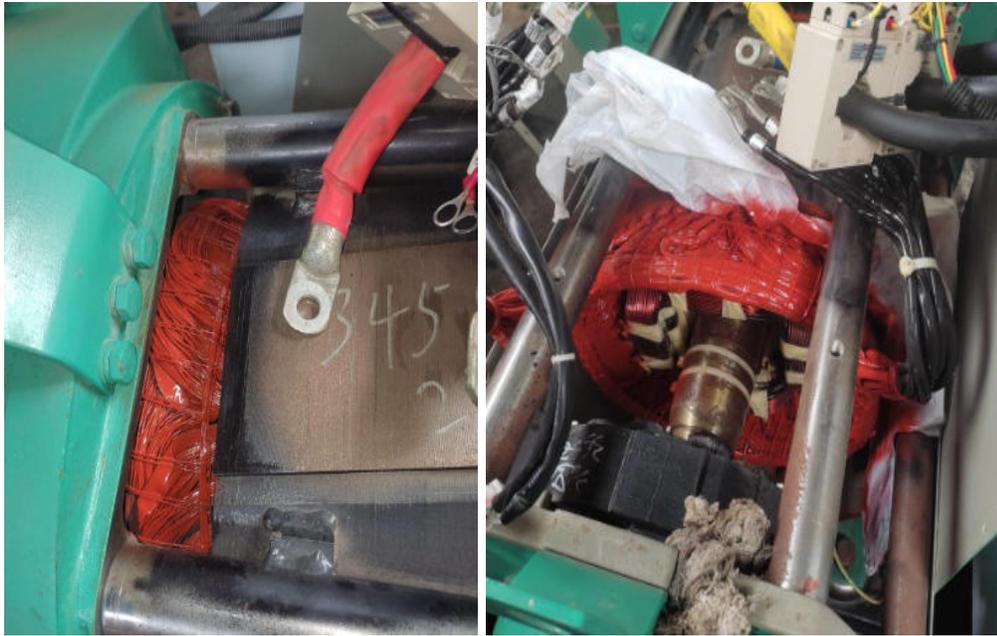
- **MANTENIMIENTO Y PRUEBAS DEL MEDIDOR DE COMBUSTIBLE:** se corroboró la correcta lectura de este elemento y se calibró el mismo.
- **LIMPIEZA Y BARNIZADO DE BOBINA GENERADOR:** una vez desmontado este elemento, se efectuó una limpieza integral del mismo, preparándolo para su proceso de barnizado, se cual se realizó de la siguiente manera:

1. Precalentando, a fin de eliminar humedad, liberar tensiones concentradas.
 2. Posterior a ello se dejó enfriar, dejando al bobinado enfriarse a una temperatura adecuada, esto ayuda a bajar la viscosidad del barniz, para que pueda penetrar.

3. Se barnizó por spray.
 5. Finalmente se dejó secar por completo el elemento antes de colocar sus respectivas protecciones.

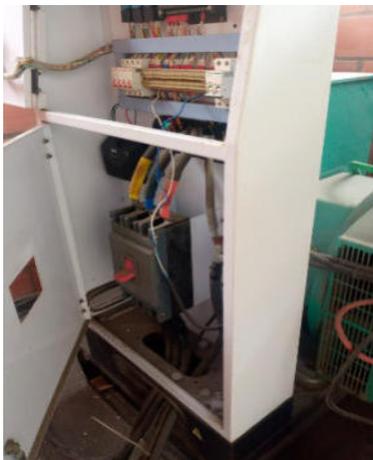
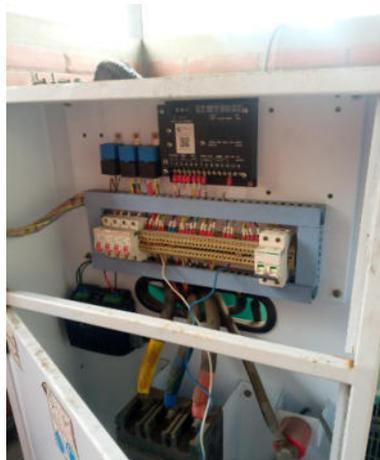
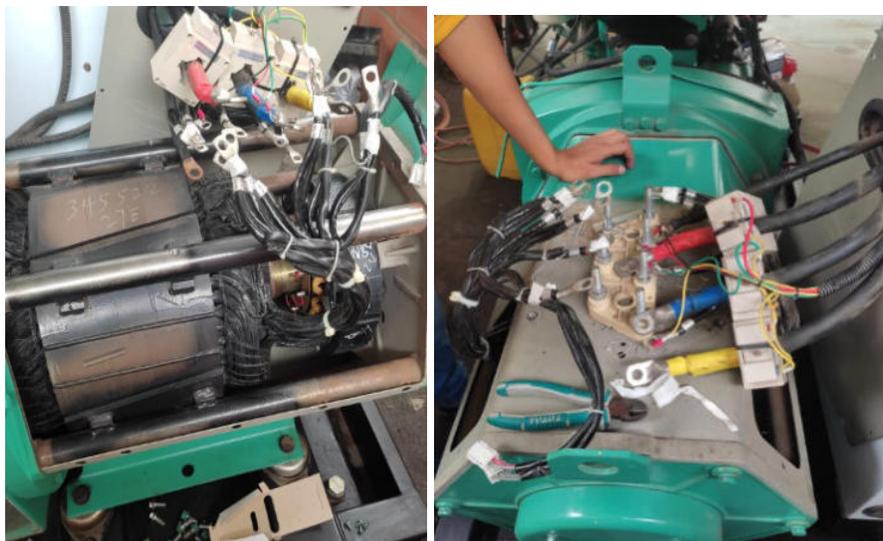
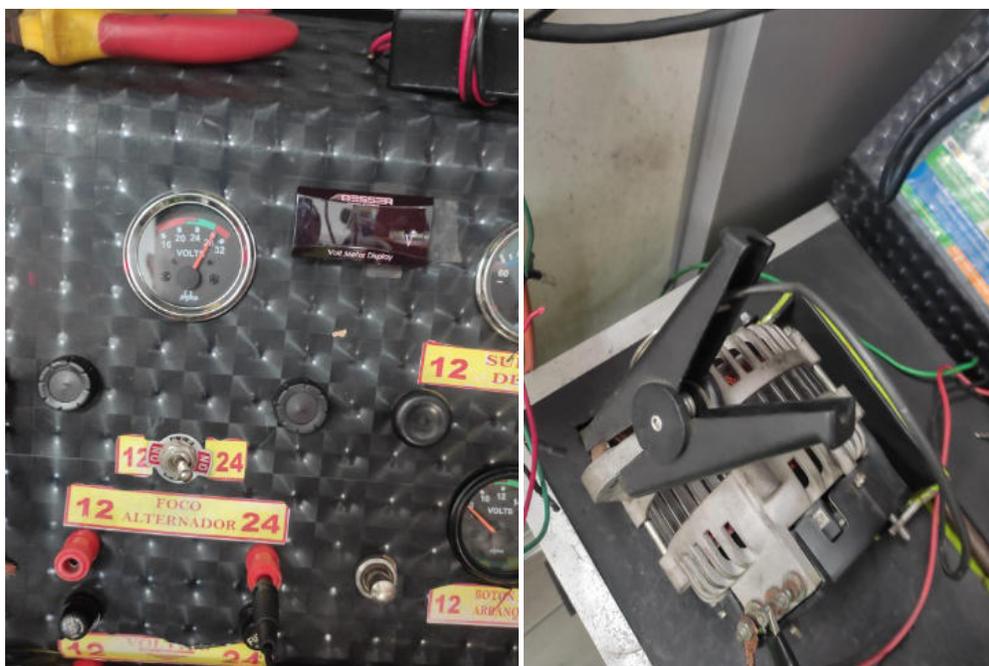
- **REVISION, REPOSICION Y PRUEBAS DE COMPONENTES ELECTRICOS Y ELECTRONICOS:** entre los que se pueden destacar:

1. MANTENIMIENTO Y PRUEBA DE REGULADOR AUTOMATICO
2. MANTENIMIENTO Y PRUEBAS DEL MODULO ELECTRONICO DSE
3. MANTENIMIENTO Y PRUEBAS DE MANTENEDOR DE CARGAS DE BATERIAS
4. SUMINISTRO E INSTALACION DE SENSOR DE PRESION DE ACEITE.
5. SUMINISTRO E INSTALACION DE SENSOR DE TEMPERATURA
6. MANTENIMIENTO Y REAJUSTES DE LOS COMPONENTES ELECTRICOS Y ELECTRONICOS EN GENERAL.

Se han descrito los procesos más relevantes dentro del presente informe, sin embargo, se debe recalcar que el mantenimiento realizado fue integral, dejando el equipo completamente operativo, y realizando las pruebas respectivas en vacío, con trasferencia, revisando y corroborando voltajes, todo esto se realizó bajo la supervisión del Ing. Juan Solano, a quien también se le dieron algunas indicaciones para mantener funcional el equipo intervenido.

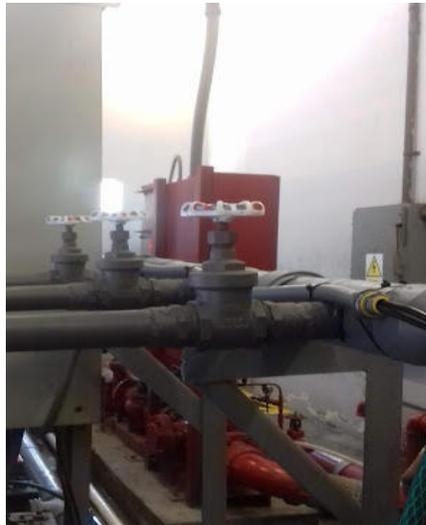
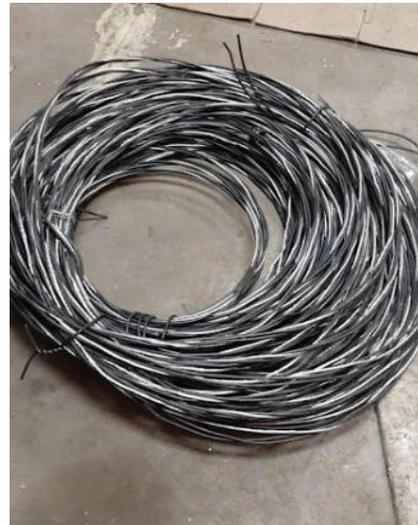
- **CONEXIÓN DE ACOMETIDA ELECTRICA DESDE EQUIPO DE BOMBEO DEL SCI DEL EDIFICIO MZ 14 (PLANTA BAJA) HASTA GENERADOR ELECTRICO.** – Este contratista, siguiendo lo establecido en las especificaciones técnicas del contrato, realizó las siguientes actividades en el generador del edificio Mz 14:

- Suministro e instalación de acometida eléctrica para el grupo de bombeo principal de 25 HP del SCI.
- Suministro e instalación e instalación de acometida eléctrica para el grupo de bombeo jockey de 3 hp del SCI
- Mantenimiento y pruebas en vacío y con carga del TTA (tablero de transferencia automática)
- Conexión de las acometidas de los grupos de bombeo principal y jockey del SCI al TTA
- Suministro e instalación de boyas de nivel mínimo en la cisterna para el apagado automático de los grupos de bombeo del SCI en caso de bajo nivel de cisterna
- Pruebas de funcionamiento y puesta en marcha del sistema.

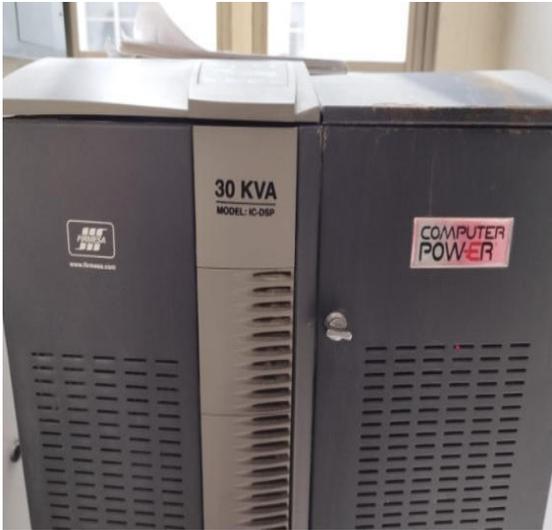
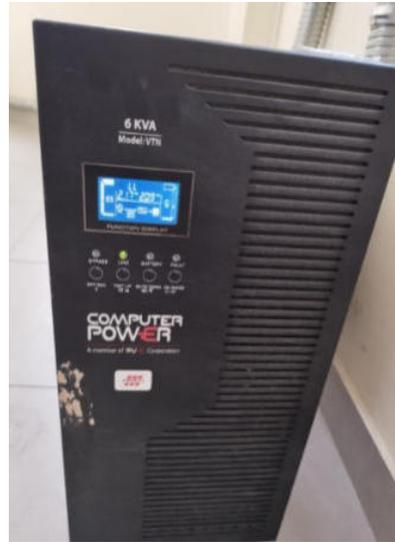
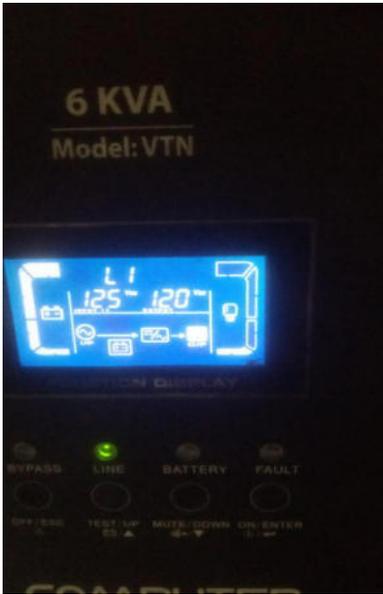
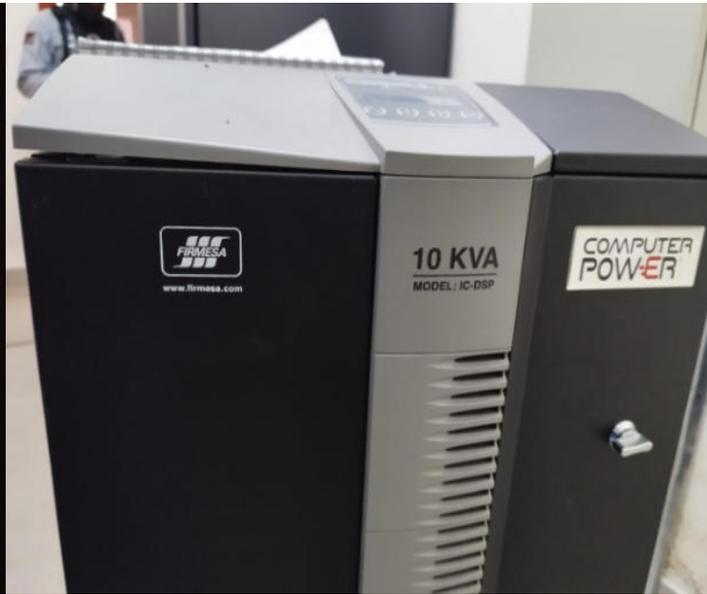
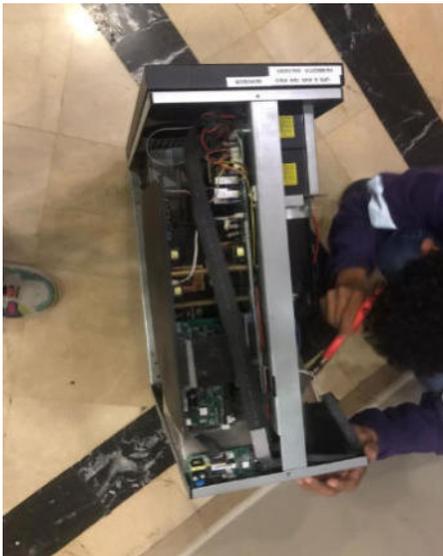
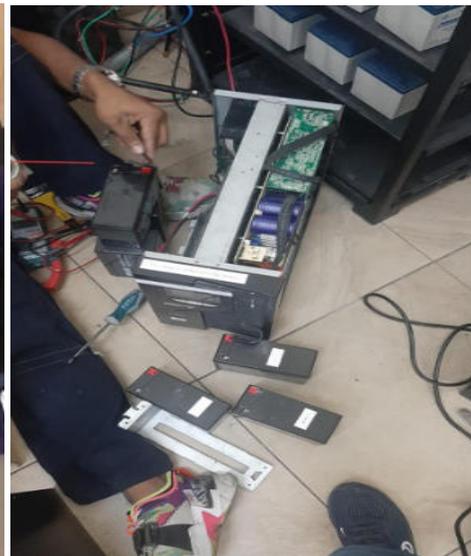
- Desconexión del equipo de la red eléctrica.
- Desarmado de partes móviles de los equipos.
- Limpieza de polvo mediante la utilización de herramientas manuales y mecánicas como sopladoras de aire, además del retiro de elementos ajenos a la composición de los equipos.
- Verificación de estado de baterías.
- Verificación de estado y reemplazo de tarjetas electrónicas de los equipos.
- Limpieza y reemplazo de terminales eléctricos en mal estado.
- Armado de partes.
- Conexión de equipo al sistema eléctrico y pruebas de funcionamiento.

De estos procesos se obtuvo un diagnóstico general para cada uno de los equipos, ya que los mismos por su tiempo prolongado de uso desde su instalación, han perdido su capacidad de funcionamiento en un 65% , debido a que la vida útil de las baterías (elementos que mantienen la reserva de energía) ya expiro hace mucho tiempo atrás, por lo cual se recomienda realizar a la brevedad posible, el cambio de las mismas, o en su defecto, se considere la reposición total de los equipo, ya que en algunos casos ciertos componentes se encuentran en un estado regular.

Como recomendación, se debería prever una pronta repotenciación del Sistema de Alimentación Ininterrumpida de energía eléctrica, ya que como se mencionó, los UPS presentan una reducción en eficiencia de trabajo, propia del tiempo de uso de los mismos, lo cual podría generar que en cualquier que los mismos dejen de funcionar.
