INFORME DE GESTIÓN DE SERVICIOS PROFESIONALES

Elaborado por:
Ing. Mariam Hinostroza Logroño

Área:
Dirección de Planificación de Infraestructura Física

JUNIO / 2021

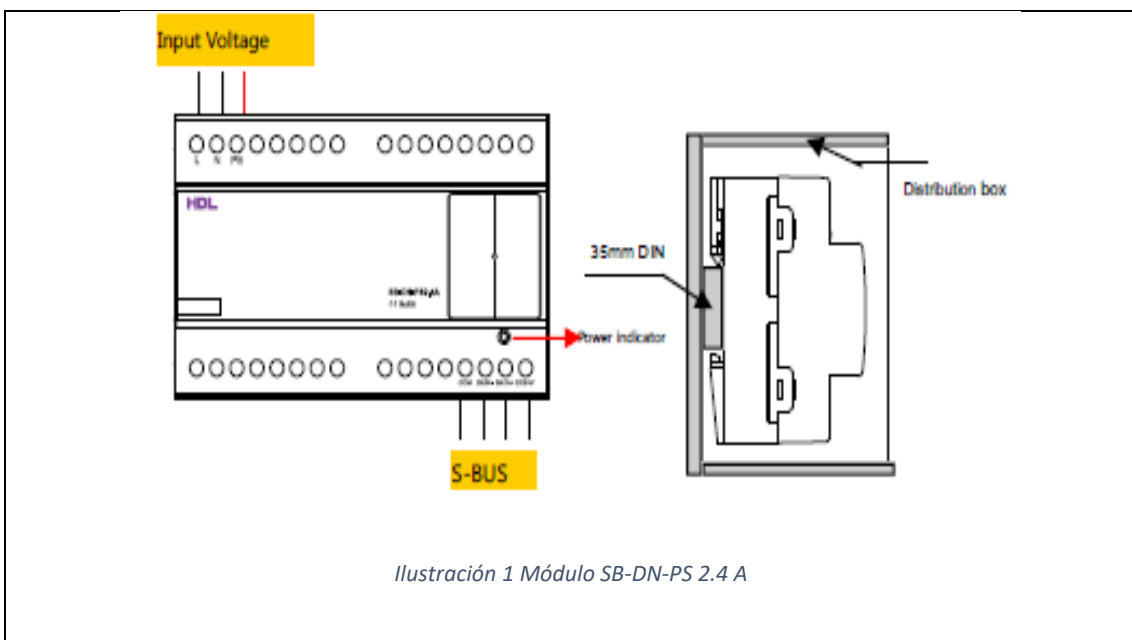
Durante las pruebas se pudo observar que no poseía voltaje de 24 VDC a la salida y tampoco corriente de salida de 2.4 A.

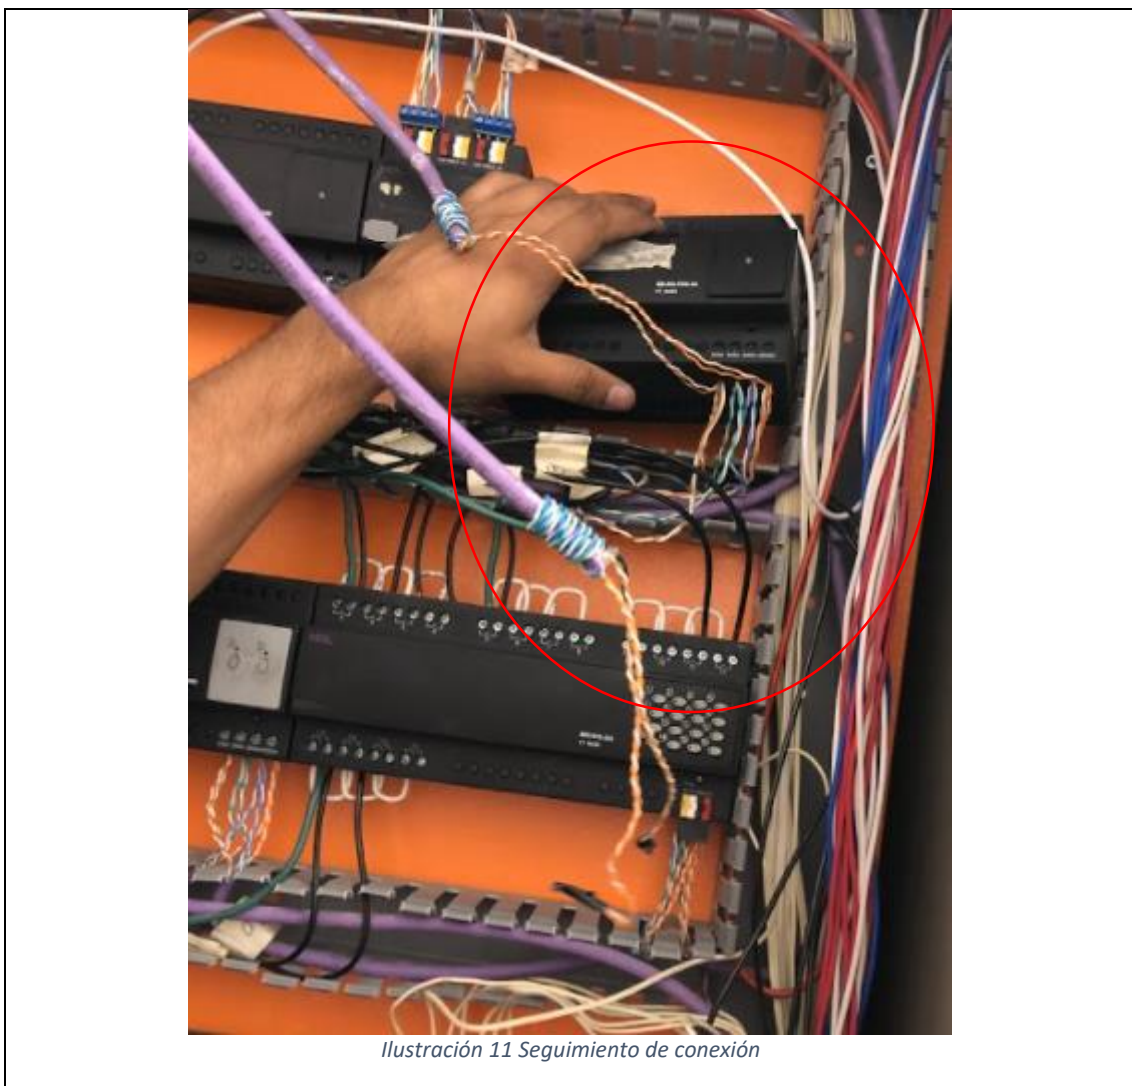
Ilustración 11 Seguimiento de conexión

Se procedió a desconectar el punto de conexión común en una línea de autobús dentro de la red Pro HDL BUS, el puerto 6 del módulo MBC06.431, dado que esto provoca el parpadeo de la fuente y esto a su vez provocó un corto deteriorando la fuente. Se pudo desconectar la línea 6, ya que el módulo consta de sólo el hardware con conexiones rápidas, conexiones creadas, en este caso el puerto 6 tiene relación con los sensores de movimiento que accionan el sistema de luminarias de los baños del primera planta alta y oficina.

Una vez desconectado el puerto 6, la fuente pudo operar de forma normal, accionando todo el sistema demótico de luminarias.

- Realizar el cambio del módulo MBC06.431, dado que esto provocó el parpadeo de la fuente y esto a su vez provoco un corto deteriorando la fuente SB-DN-PS2.4.
- Cambiar todas las luminarias fluorescentes a led que se encuentran en el taller de pintura 2 en el edificio tábara para mejorar en su totalidad el área de trabajo.
- Leer el datashet de equipos especializados antes de intervenir cuando se presente fallas dentro del siglo del trabajo.
- Coordinar una visita técnica con el proveedor de la consola AUDIENT ASP8024 para encontrar una solución pronta para el manejo del equipo, dado que sus recomendaciones ya fueron realizadas y no se obtuvo respuesta de mejoras.
- Tener en stock fusibles de 63 A de 24 KV para poder reemplazar de manera inmediata.

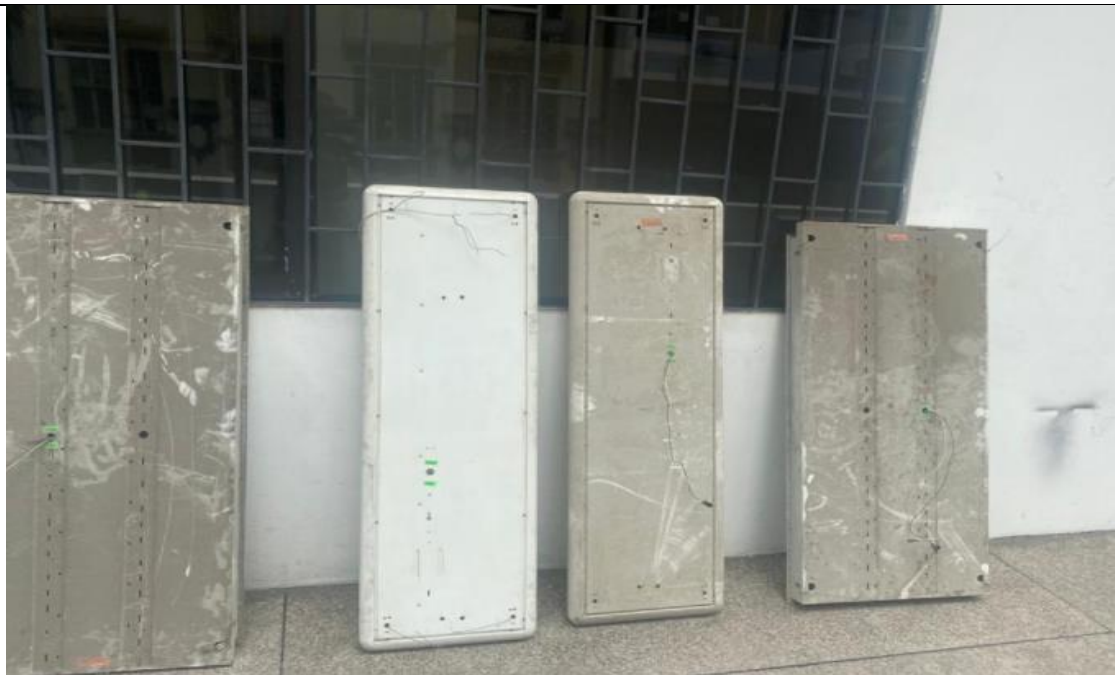
Ilustración 15 Retiro de luminarias

Una vez retiradas las luminarias de la entrada y las que se encuentran en la parte superior derecha al lado del ventanal se procedió a limpiarlas para realizar el cambio de luminaria led.

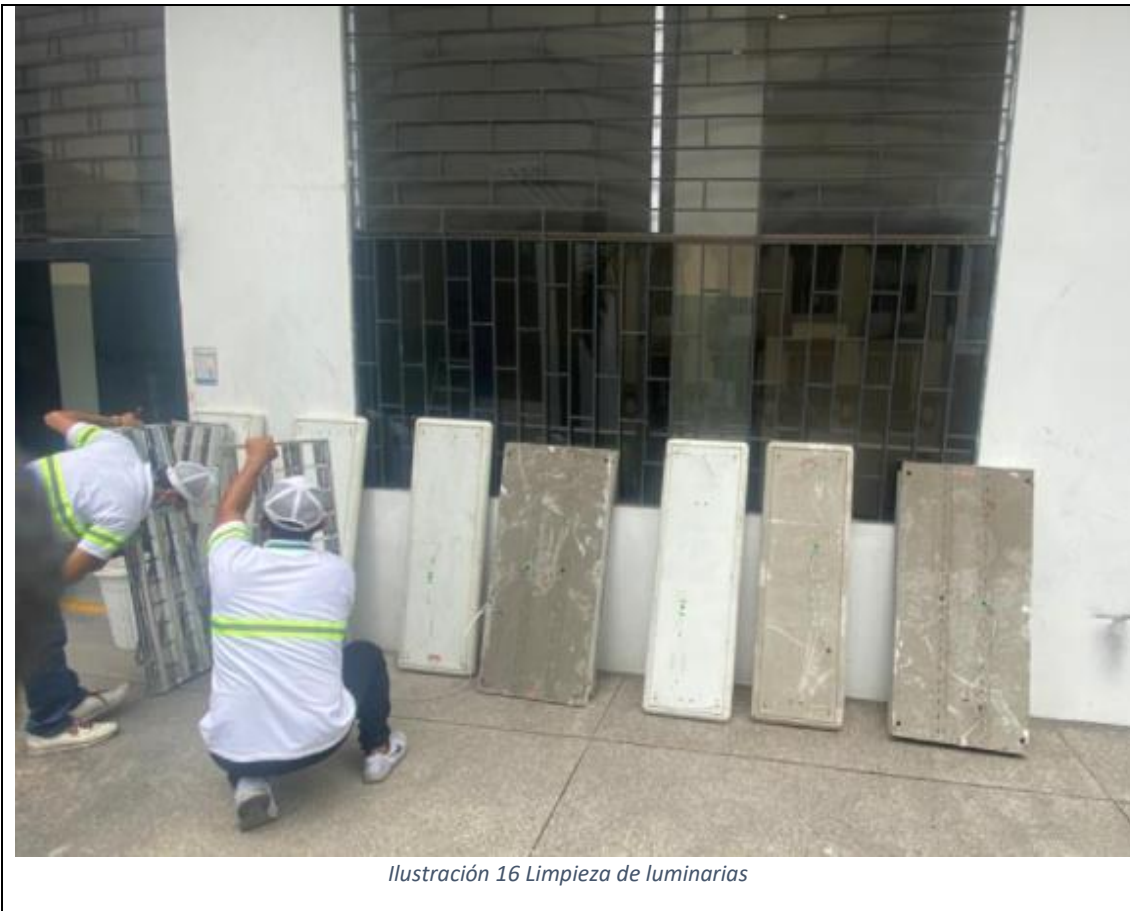
Se consiguió realizar el cambio de 50 luminarias de balastro o fluorescencia a luminarias led, limpieza y mantenimiento de las luminarias retiradas. Además, se logró instalarlas y nivelarlas para su correcto funcionamiento.

Se alcanzó realizar el cambio de luminarias de la entrada y las del lado derecho, obteniendo un total del 50% del total de luminarias del espacio total, obteniendo una mejora de iluminación de acuerdo a las necesidades de la escuela de artes visuales, cabe recalcar que es necesario colocar una luminaria de 3000k por cada luminaria para obtener el resultado deseado por parte de la escuela de artes visuales.

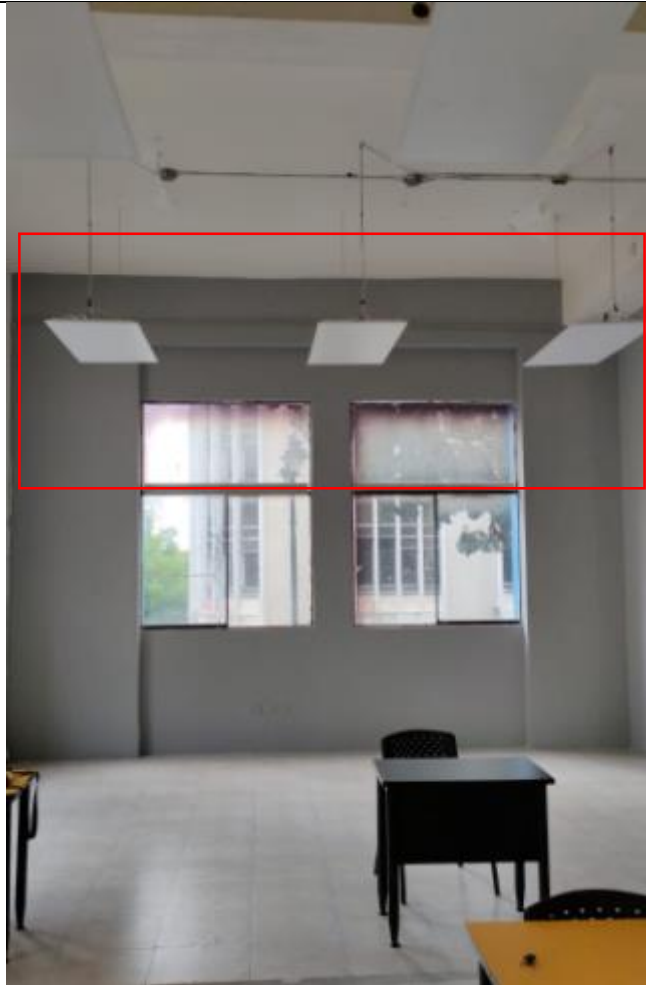
Ilustración 21 Nivelación de luminarias led

Dentro de las instalaciones del taller de pintura 3 se niveló luminarias de la parte posterior del aula, además se colocó tapas eléctricas ciegas para que no se observen orificios de antiguas conexiones eléctricas.

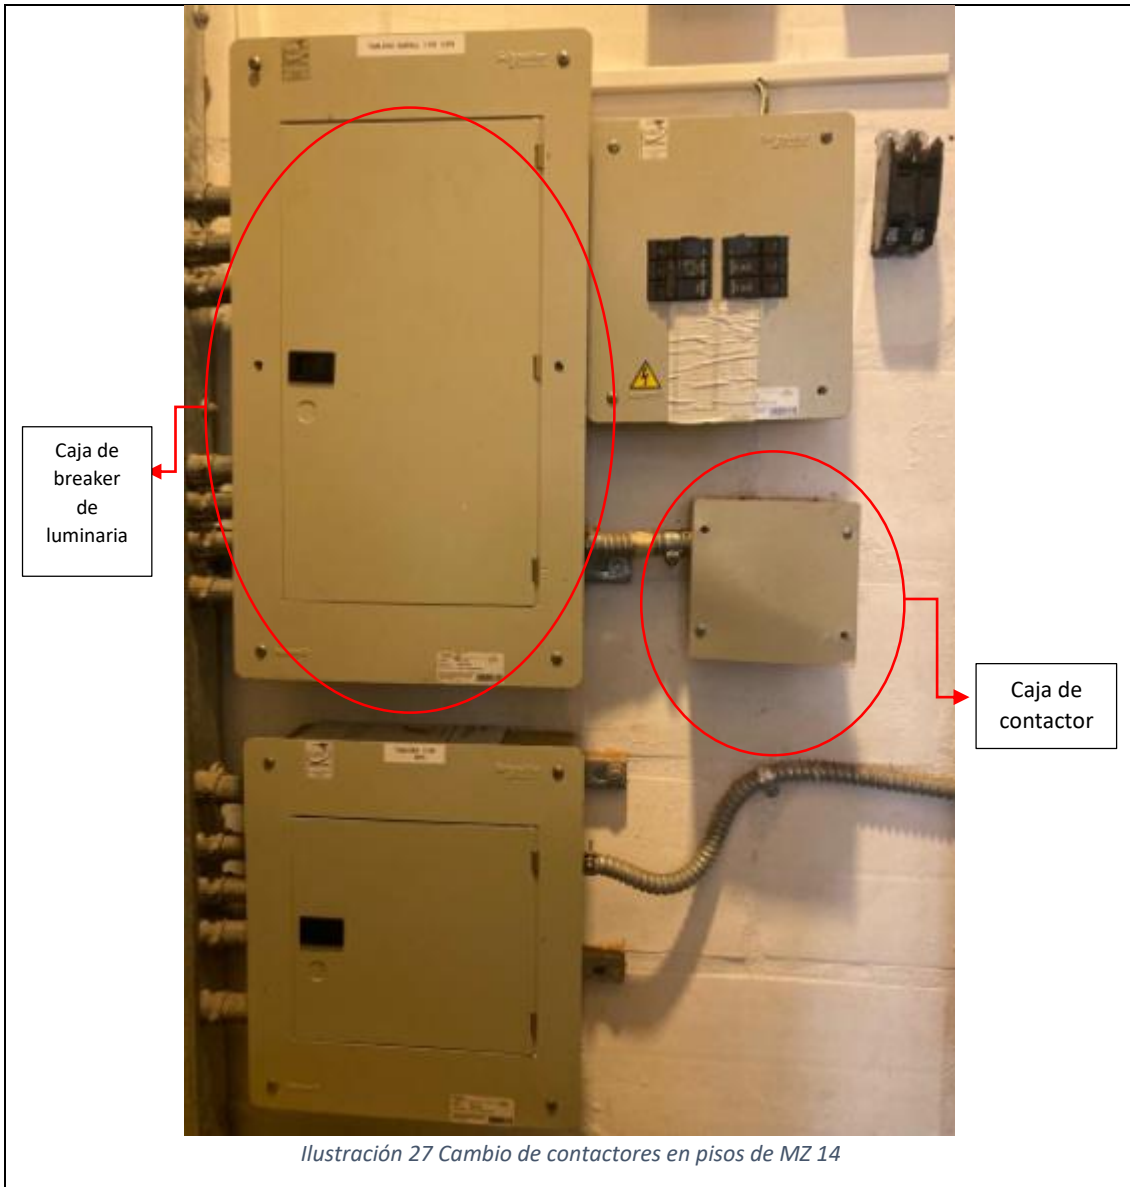
Ilustración 27 Cambio de contactores en pisos de MZ 14

Ante el mal accionamiento de contactores que se encuentra antes de la caja de breakers de cada piso del edificio manzana 14, y por ende, al no poder activarse las luminarias por falta de alimentación, se procedió a verificar el funcionamiento de cada uno de ellos logrando identificar fallas en la bobina interna de cada uno de contactores de 25 A de 220 V.

Se realizó el cambio de contactores que acciona el funcionamiento de la caja de breakers de luminaria, se procedió a cambiar por más capacidad de corriente, el original era de 25 A a un contactor de 32 A, con bobina de 220 V.

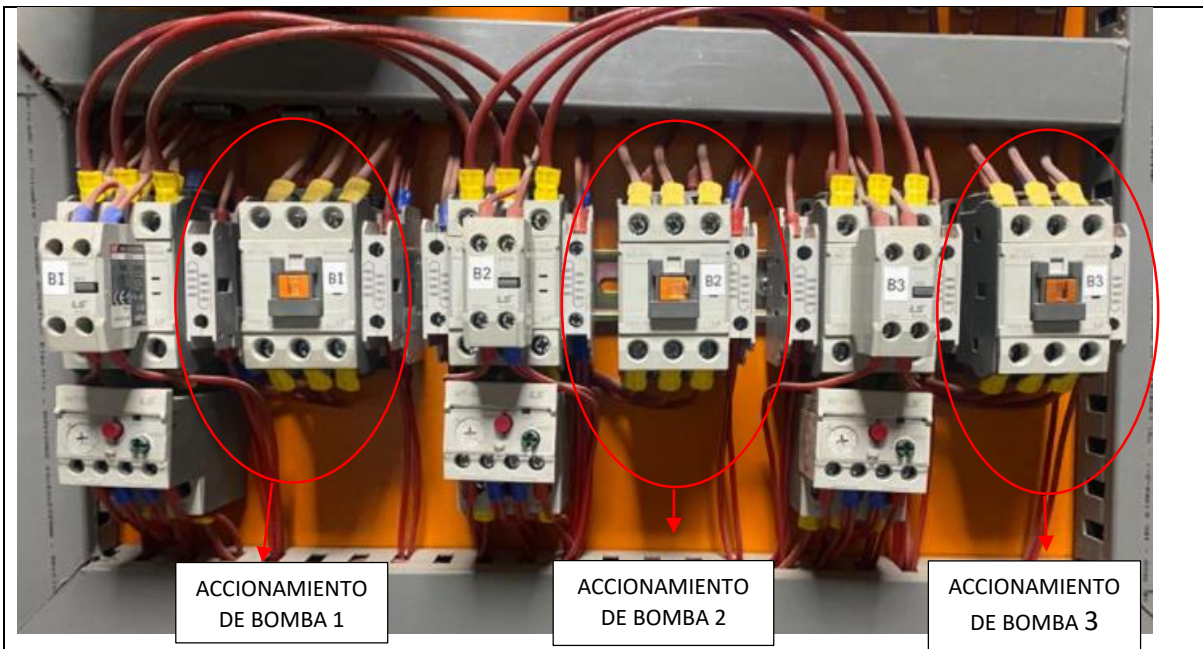
Ilustración 29 Control de bombas

Ante la frecuencia de alarma de falla en el variador que controla las 3 bombas en el sistema sanitario, alarma de “error”, se procedió a realizar la revisión de alarma en el datashet del variador y visualizar las corrientes de cada una de las bombas dentro del panel del control.

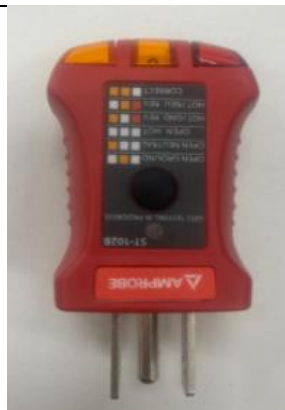
Ilustración 41 Probador de tomacorrientes GFCI

- El instrumento analizador de masa GFC nos indicó el correcto funcionamiento de la tierra dentro del punto del tomacorriente, por lo tanto, la correcta existencia de la puesta a tierra.

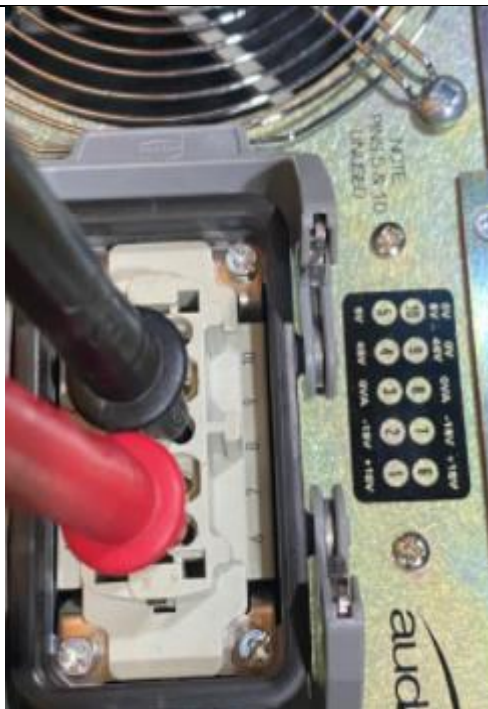
Ilustración 45 Medición entre pines

- Se comprueba en sitio la tensión entre neutro y tierra, dando como resultados 0 V, entre menos voltios se obtenga entre neutro y tierra es lo ideal, dando como resultado una buena tierra.
- Con el analizador de masa GFC, se logró verificar la existencia de tierra dentro de los tomacorrientes en el estudio y en las demás áreas del edificio, es decir la tierra SÍ existe en el sistema eléctrico de distribución.
- Se realizó la medición de la salida de la fuente demostrando los niveles de voltaje normales, +18V, es decir no se encontró 17V

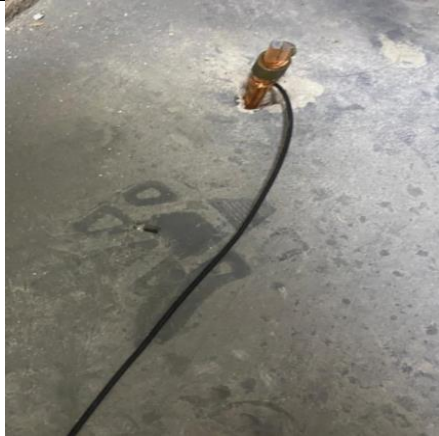
*Ilustración 49 Barra de cobre
1.20 m*

Acorde a la recomendación del proveedor, se procedió a realizar un punto de conexión a tierra independiente para el equipo AUDIENT ASP8024, caracterizada como puesta a tierra con varilla de cobre de 1.20 mt, abarcando desde el panel de alimentación hasta el primer piso.

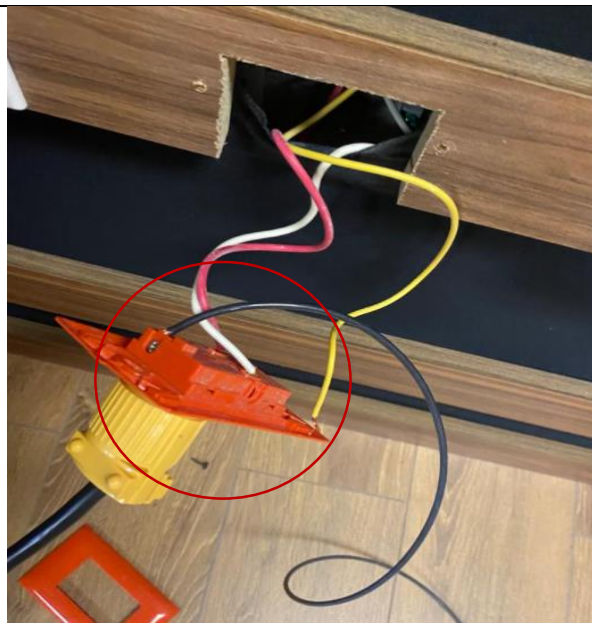
*Ilustración 52 Tierra independiente al
tomacorriente de alimentación*

Se garantiza la independencia del punto en mención del sistema general de puesta a tierra.

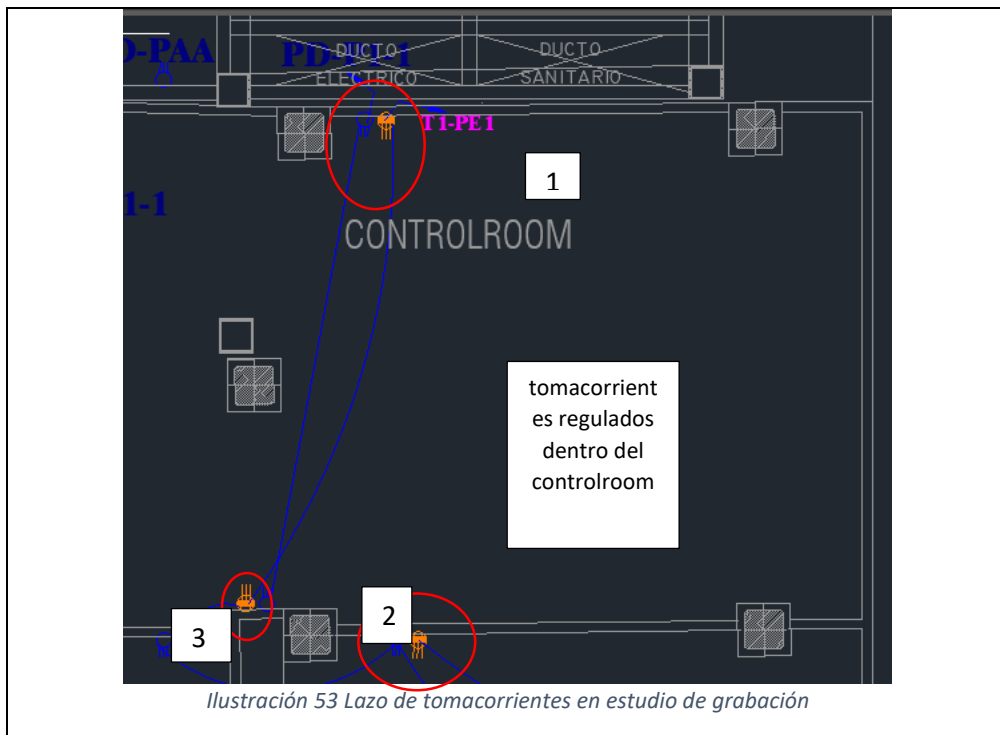
Dentro del estudio de grabación existen tres tomacorrientes que comparten la misma alimentación, es decir el mismo breaker dentro de la caja de distribución de cada piso.

El 28 de junio el proveedor fue a las instalaciones a verificar y realizar pruebas e indicó que necesita una fase independiente (no compartida) para la alimentación de la consola Audient ASP024, por ende, el día 29 de junio se realizó lo mencionado.

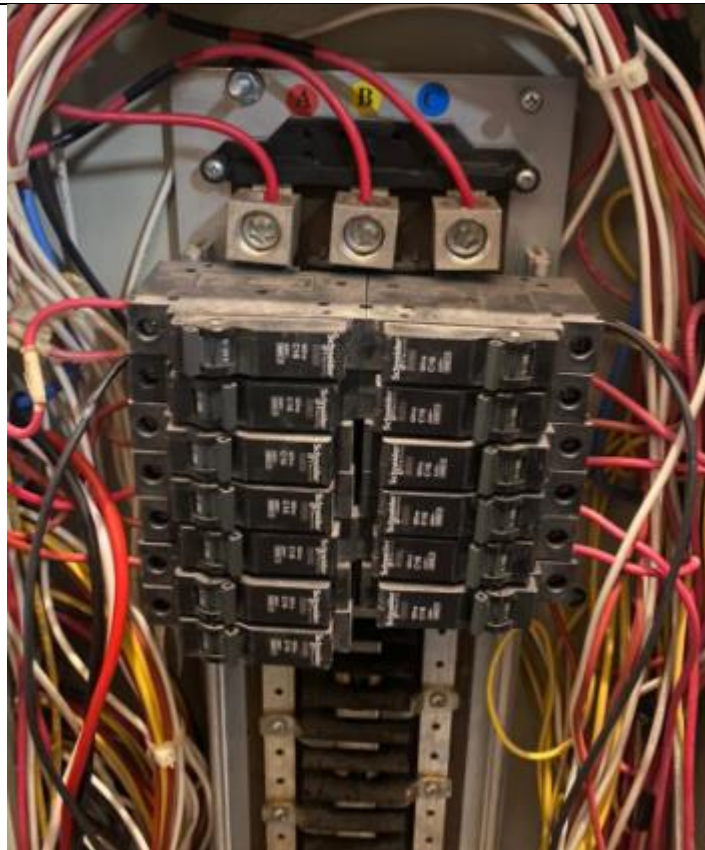
Ilustración 54 Caja principal de breakers de primera planta alta

Dentro de las cajas de breakers, el primer breaker de 20 A, donde alimenta a los tomacorrientes que se encuentran en el estudio de grabación A, llamado como estudio de música sala de mezcla.

Se Procedió a realizar la conexión independiente del punto de carga para la alimentación de la consola AUDIENT ASP2024, desconectando fase y tierra de la previa instalación.

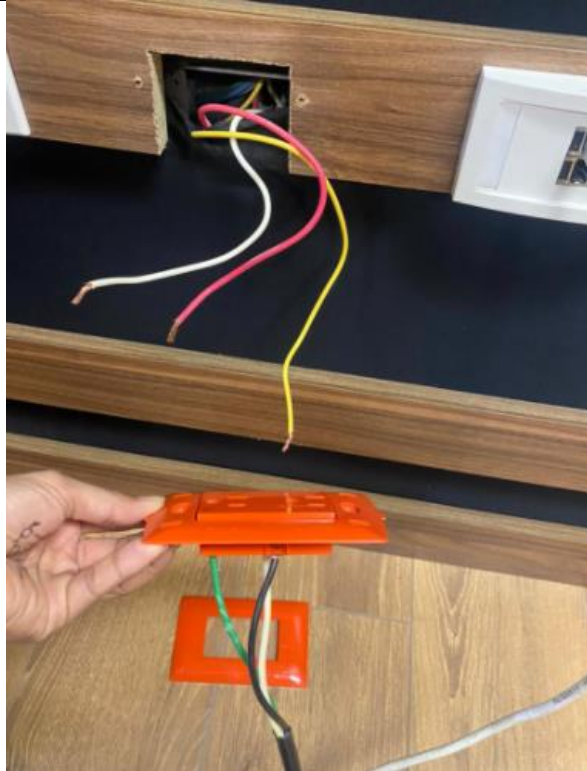
Ilustración 56 Tomacorriente de alimentación de consola ASP8024

Acorde a lo solicitado por el proveedor, se realizó un circuito independiente para la consola AUDIENT ASP8024, en el cual se garantiza su protección y accionamiento individual.

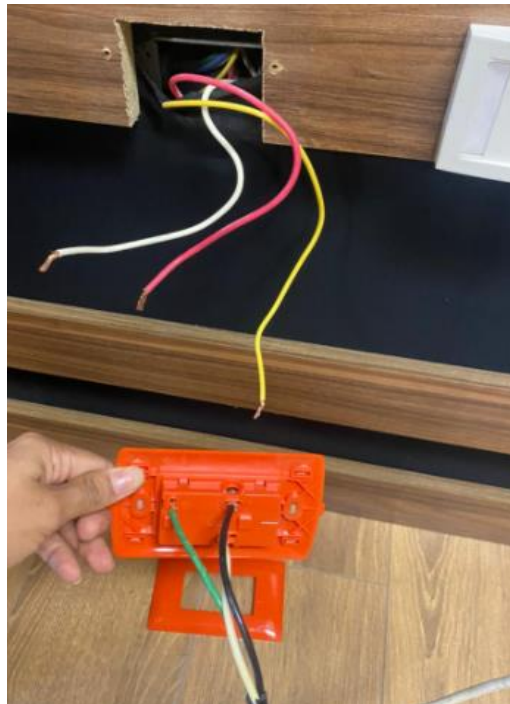
Ilustración 57 Conexión de tomacorriente

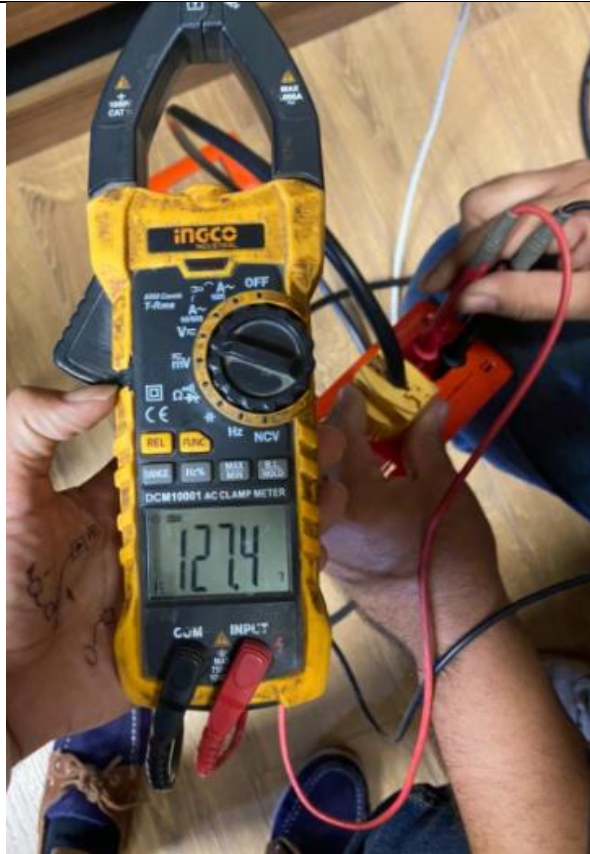
Ilustración 58 Voltaje en tomacorriente

Se verifican las condiciones de ingreso del equipo, es decir voltaje de entrada, con lo cual se confirma el cumplimiento de las salidas respectivas.

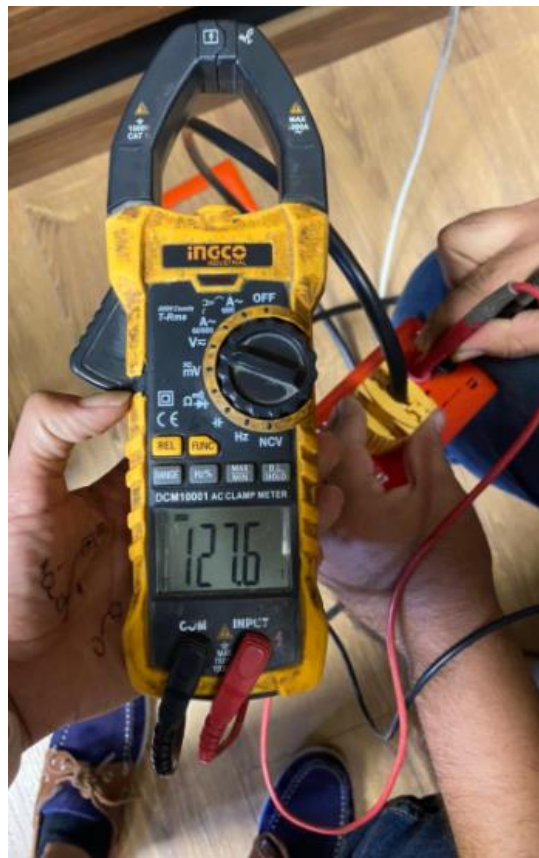
Ilustración 59 Voltaje en tomacorriente

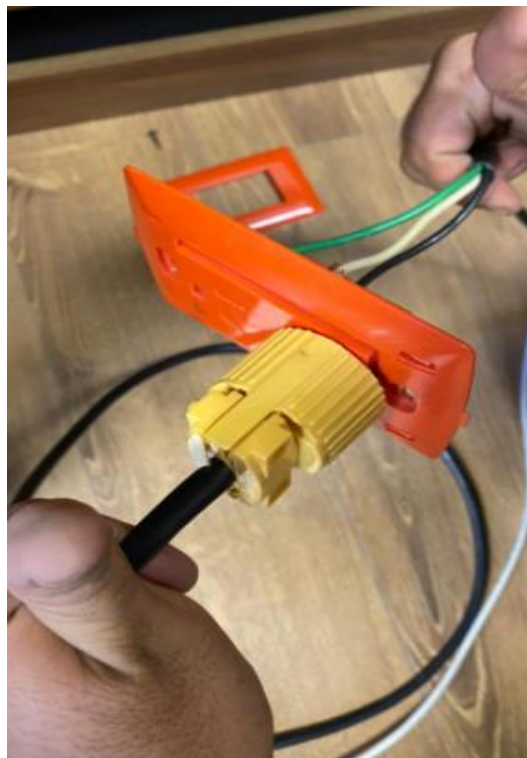
Ilustración 61 Conexión de consola a tomacorriente de carga individual

A pesar de independizar el circuito para la consola AUDIENT ASP8024 se siguen presentando la presencia de anomalías durante la ejecución del mismo.

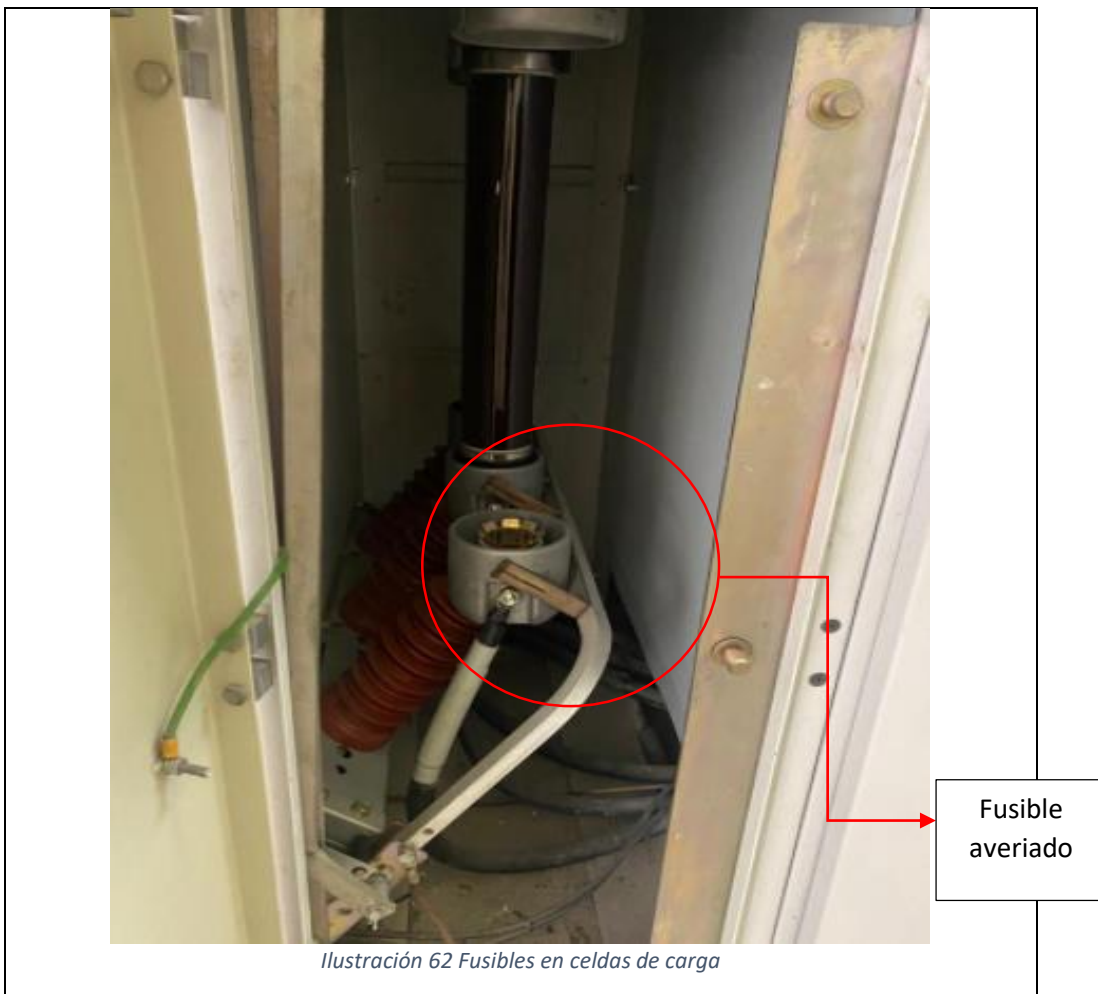
La falta de energía afectó 1 fusible de celda de 63A 24KV, este fusible abarcaba la zona sur del edificio.

El personal de CNEL midió continuidad en los extremos del fusible de las celdas de carga y además comprobó el estado del mismo realizando el cambio en otra

sección, por ende, se comprobó la avería del fusible de 63 A 24KV. Se sugirió realizar el cambio inmediato para resolver el problema de energía.
